OPINIA TECHNICZNA

**SZCZELNOŚĆ KONSTRUKCJI DACHU PÓŁNOCNEGO
W SYSTEMIE JANSEN VISS FIRE EI30 I VISS TVS**

BIBLIOTEKI PUBLICZNEJ M.ST. WARSZAWY

UL. KOSZYKOWA 26/28, 00-950 WARSZAWA

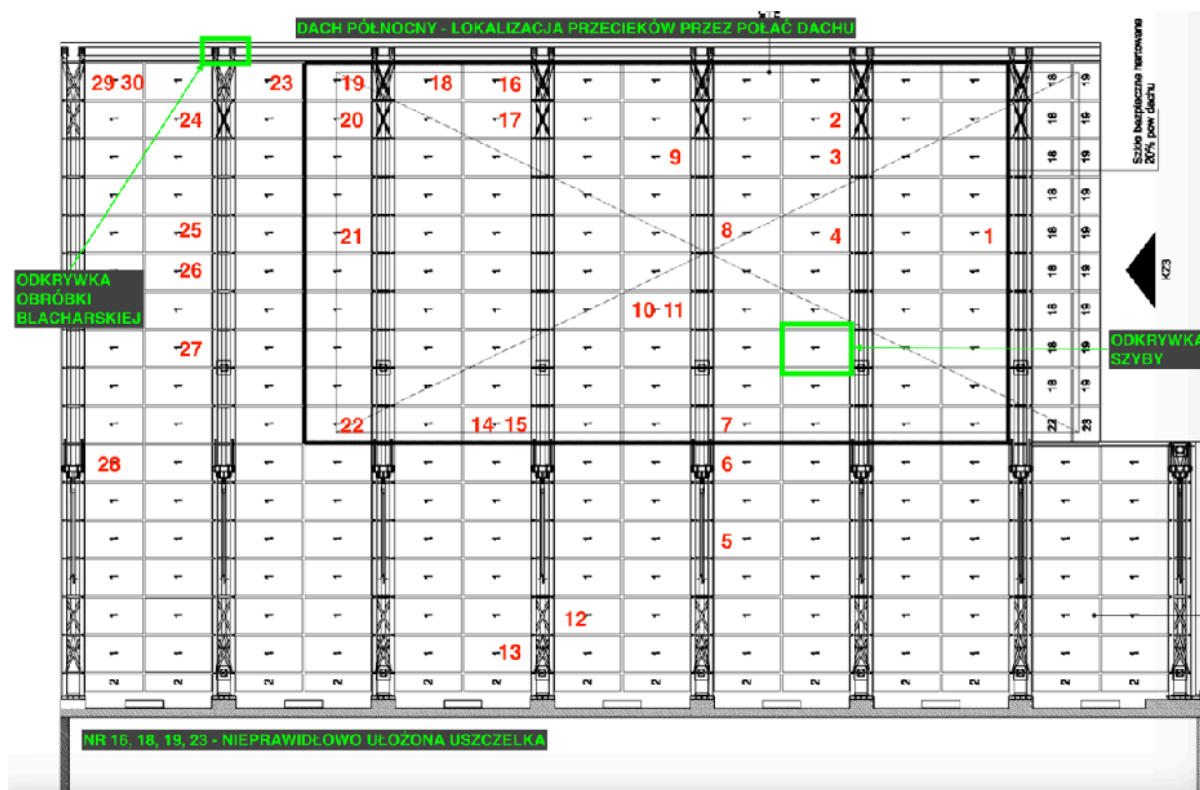
RZUT DACHU - LOKALIZACJA PRZECIEKÓW NA PODSTAWIE OGŁĘDZIN WIZUALNYCH:

W zaprezentowanym powyżej opisie oraz dokumentacji zdjęciowej, wskazano przyczyny nieszczelności dachu:

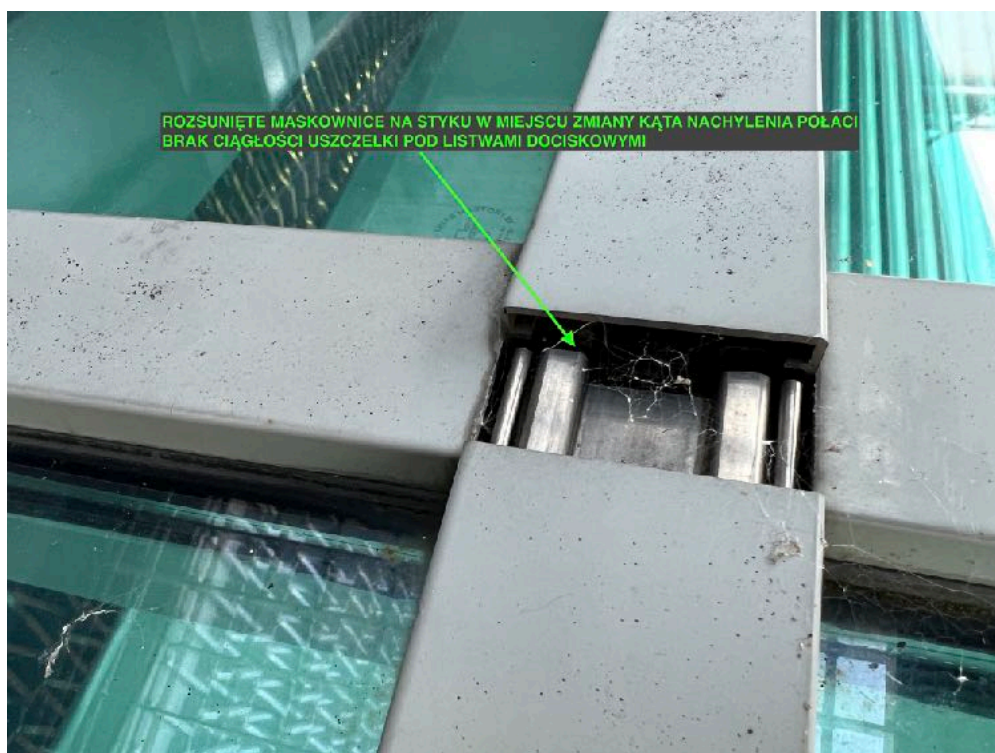
2. Rozsunięte maskownice w miejscu zmiany kąta nachylenia - swobodny dostęp wody w głębsze obszary elementów konstrukcji sprzyjają powstawaniu przecieków.

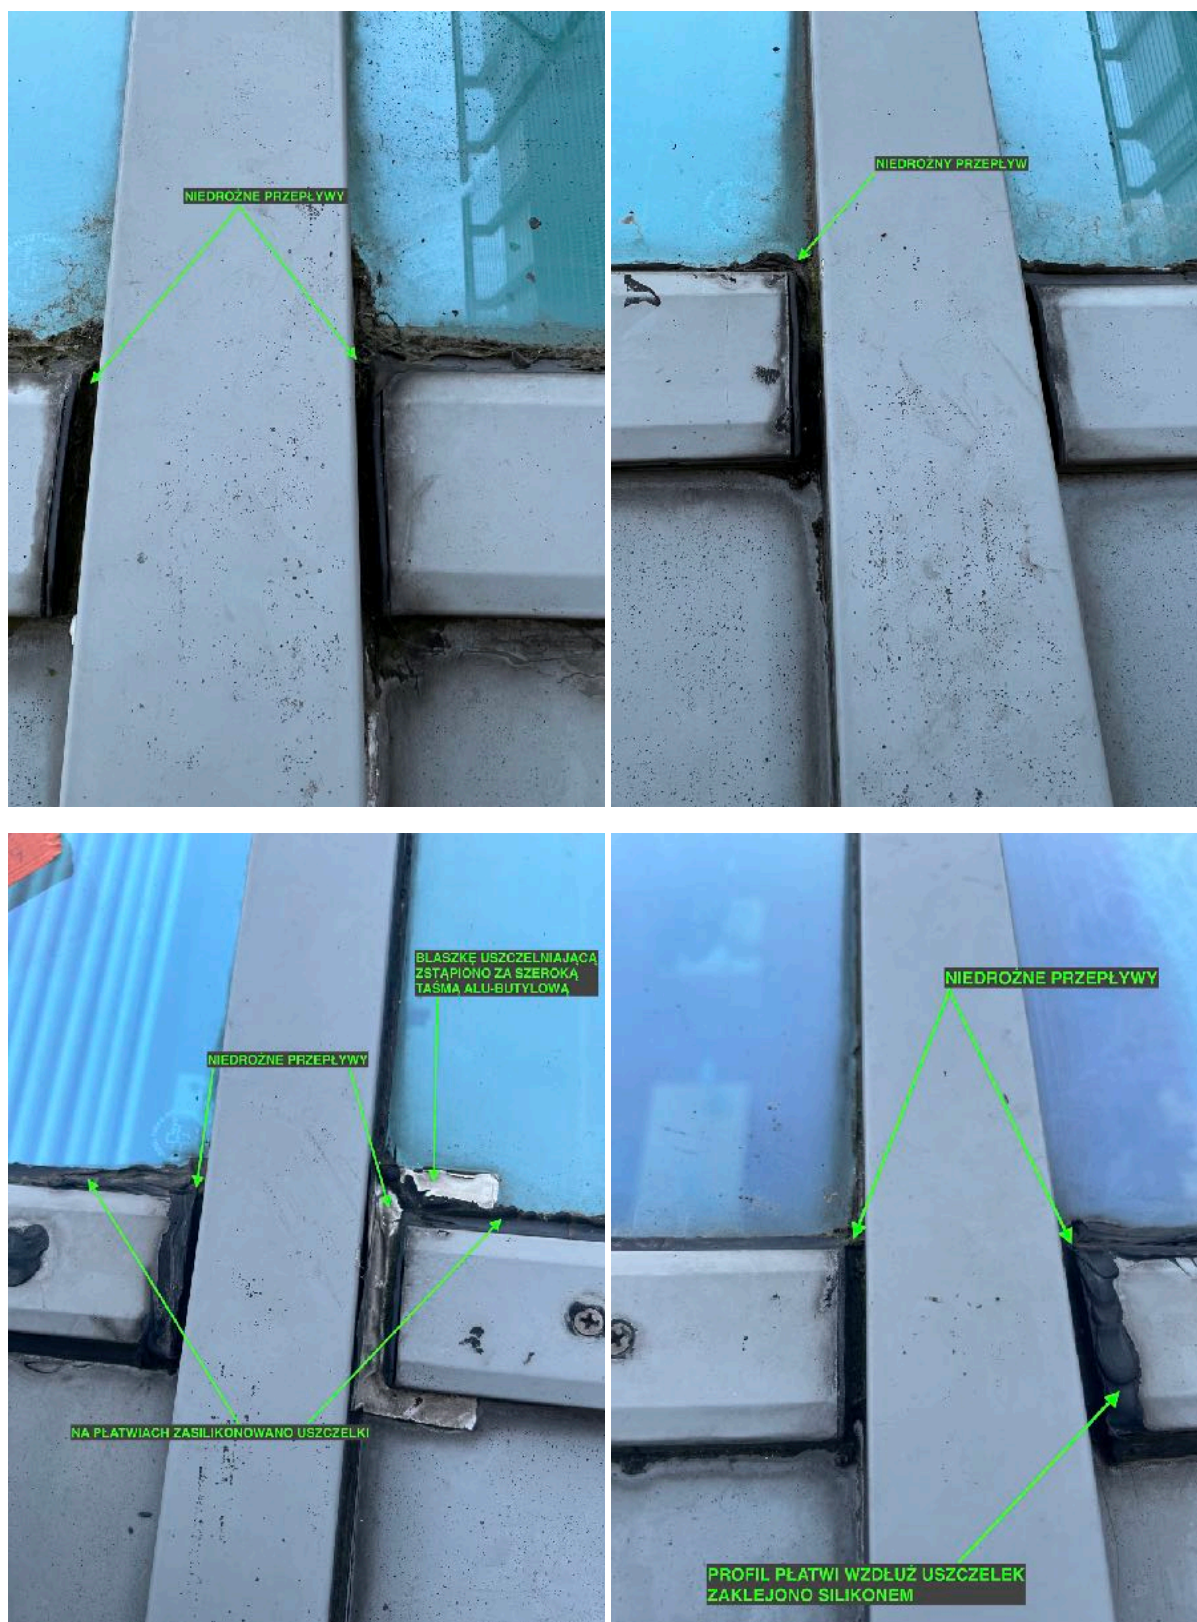
3. Profile płatwi - podczas montażu - usytuowano mało precyzyjne nie zachowując wymaganego luzu 10 mm. W wielu miejscach ograniczono lub zablokowano odprowadzenia, aplikując szczeliwo lub taśmy butylowe. Drożny przepływ jest niezbędny do sprawnego odprowadzenia wody z szyb. Problem dotyczy całego dachu.

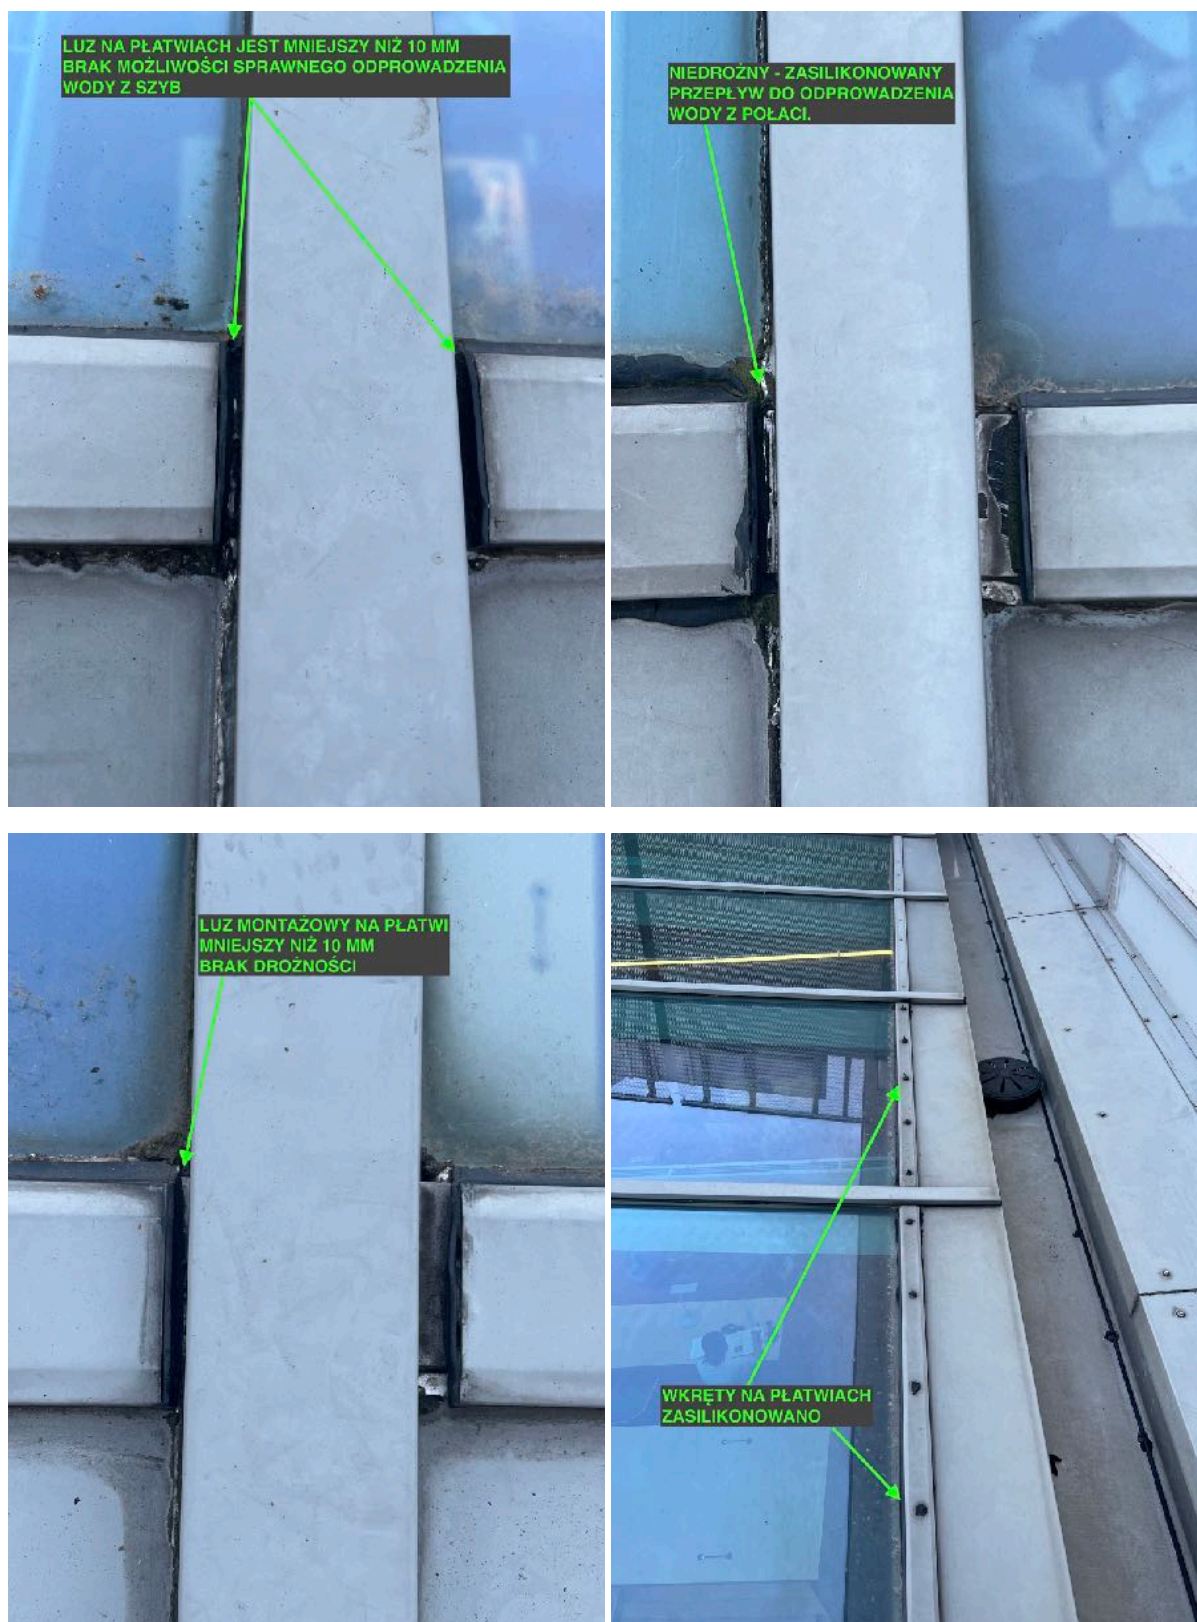
4. Brak drożnego przepływu na połączeniach krzyżowych.
5. Na płatwiach dolnych w profilach dociskowych uszczelniono wkręty.

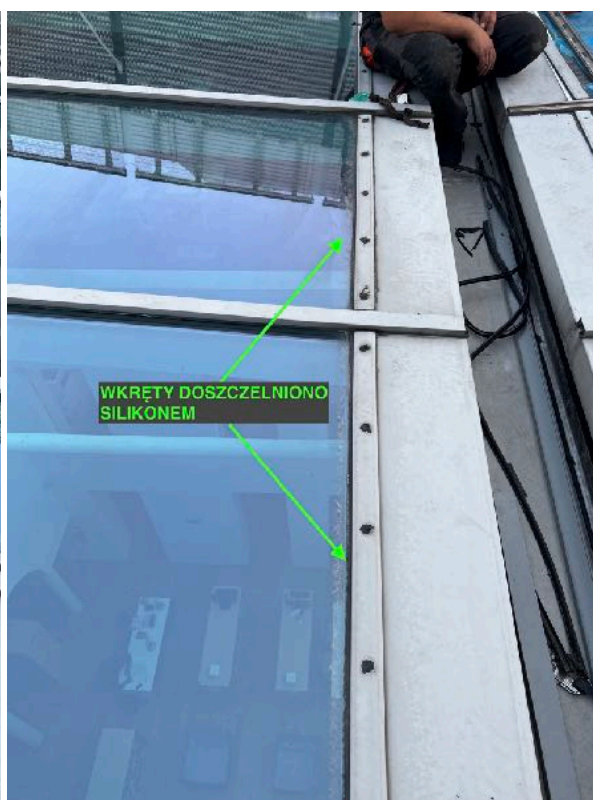
6. Na płatwiach dolnych w profilach dociskowych uszczelniono wkręty.

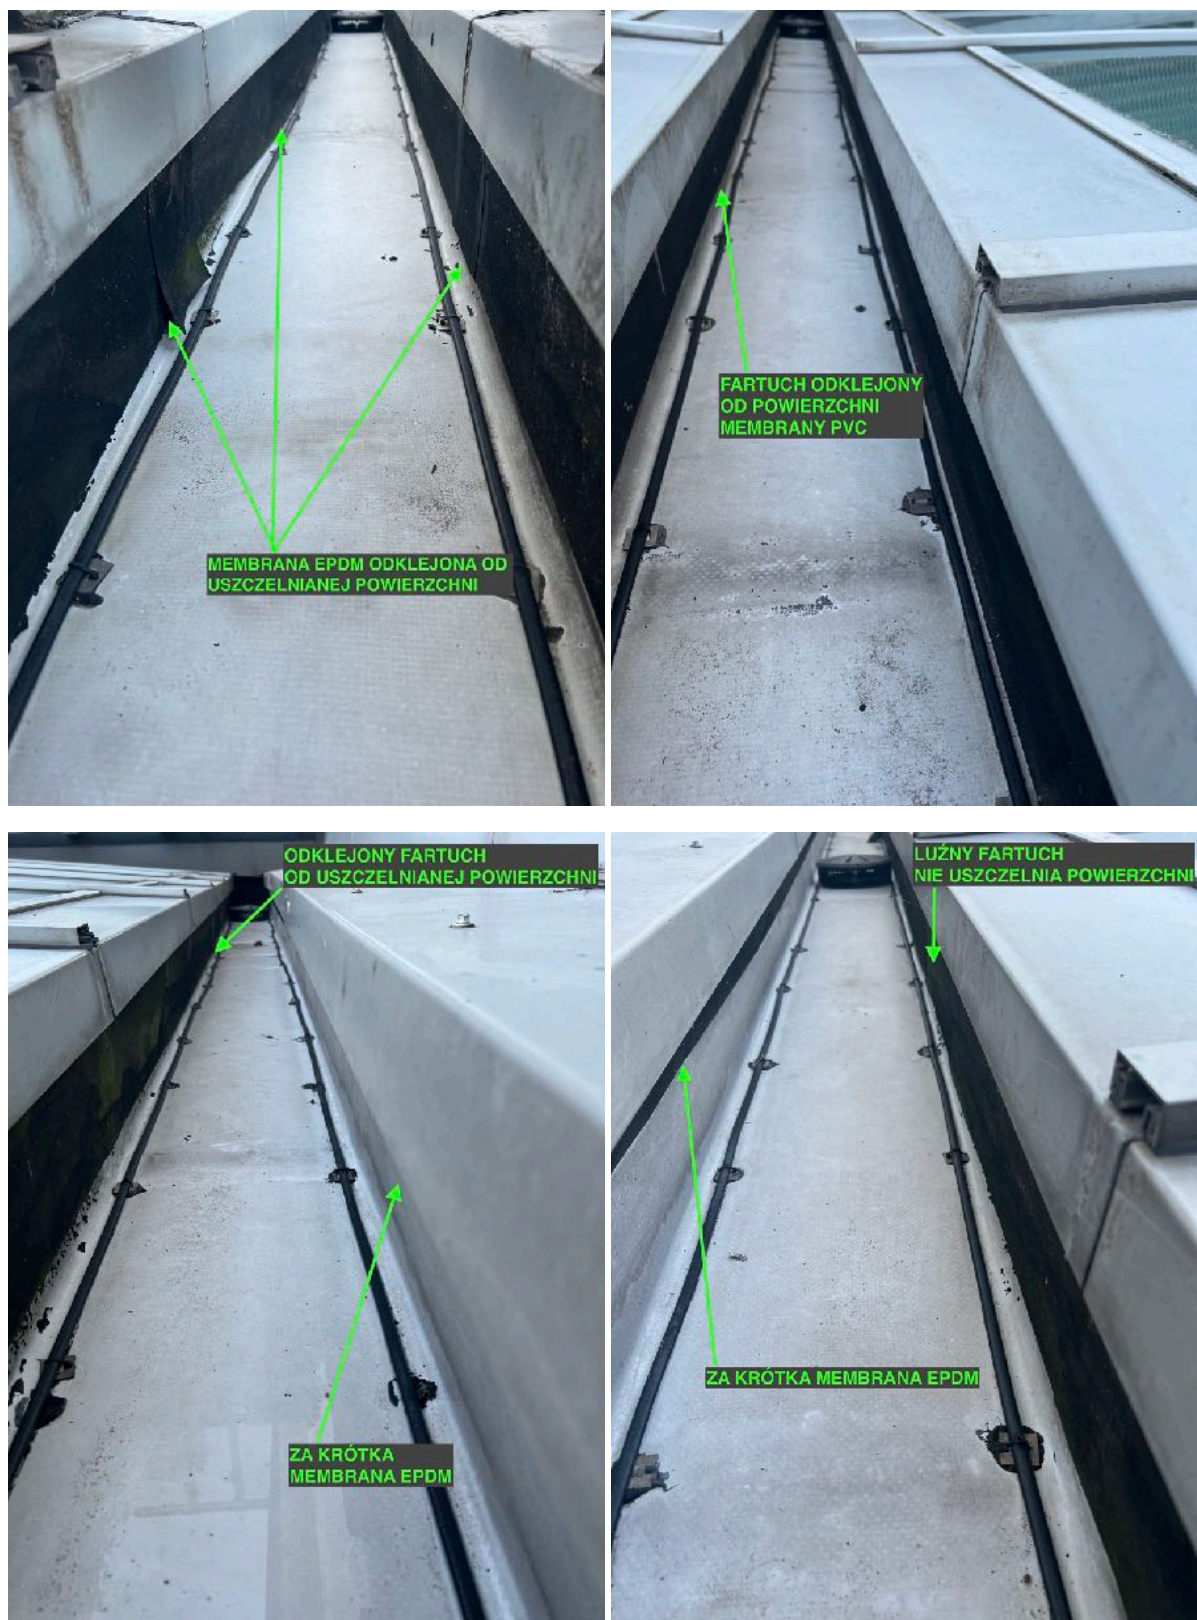
1. Koryta odwadniające i wpusty rynnowe są czyste. Na dnie zamontowano instalację grzewczą. Pionowe ściany uszczelnia membrana EPDM, która powinna być przyklejona na całej powierzchni do membrany PVC. Na dokumentacji zdjęciowej udokumentowano wiele miejsc z odklejonym i za krótkim fartuchem.

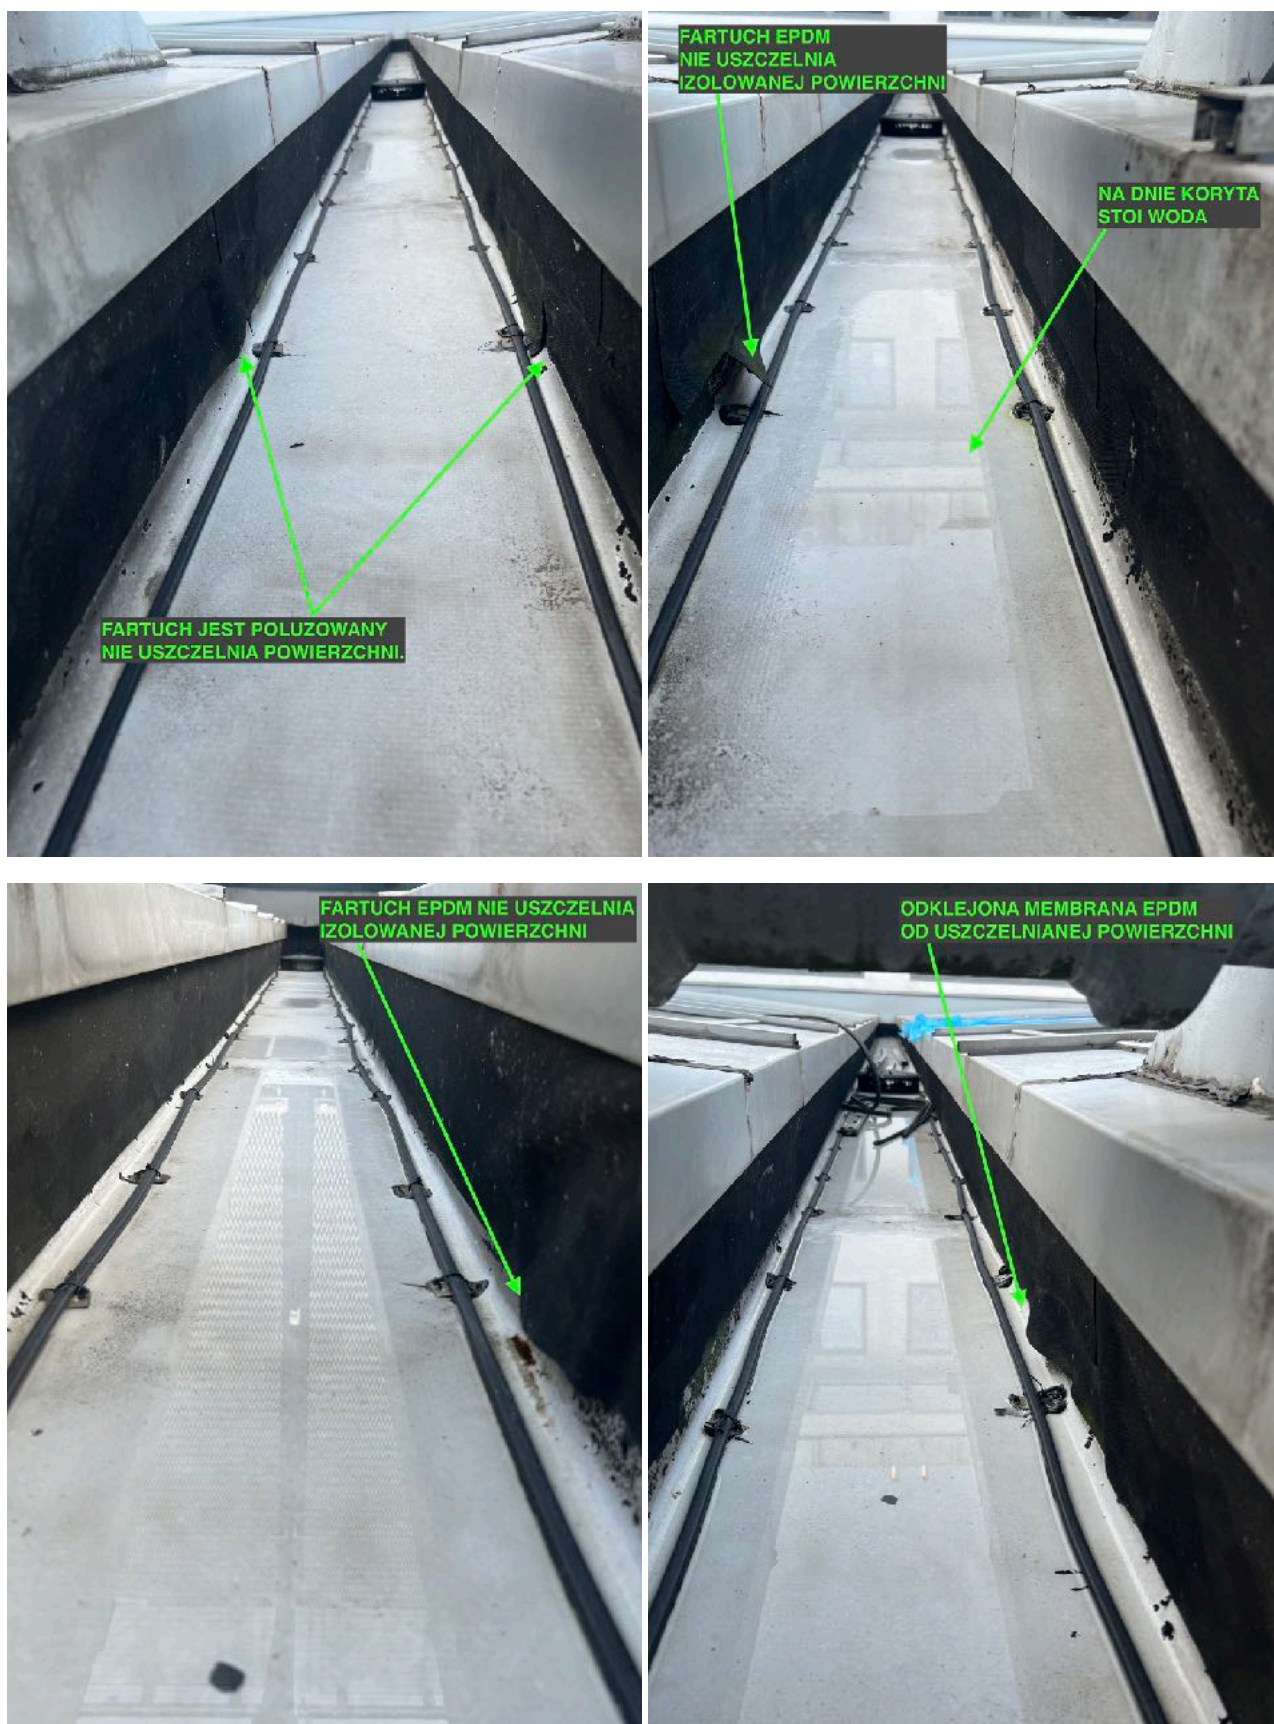
2. Na dokumentacji zdjęciowej udokumentowano wiele miejsc z odklejonym i za krótkim fartuchem.

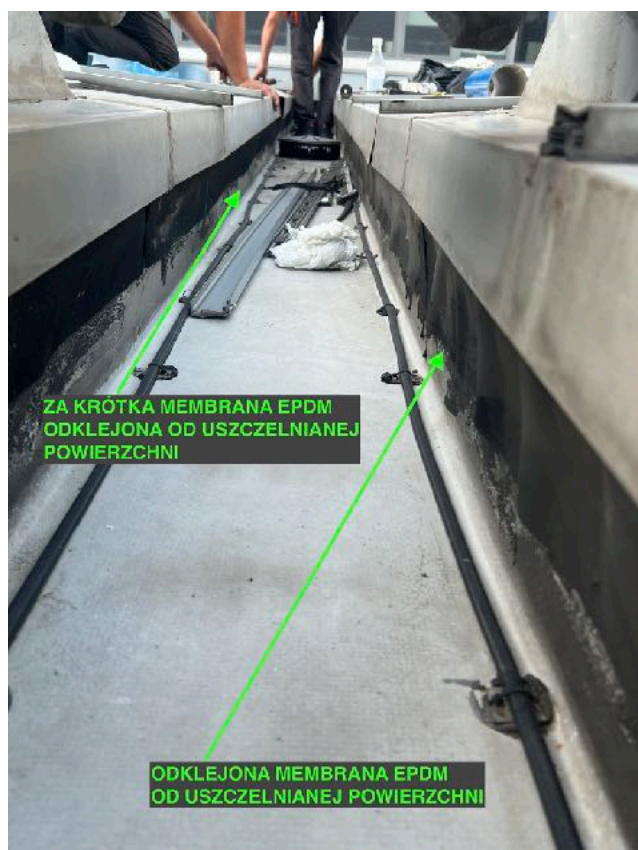
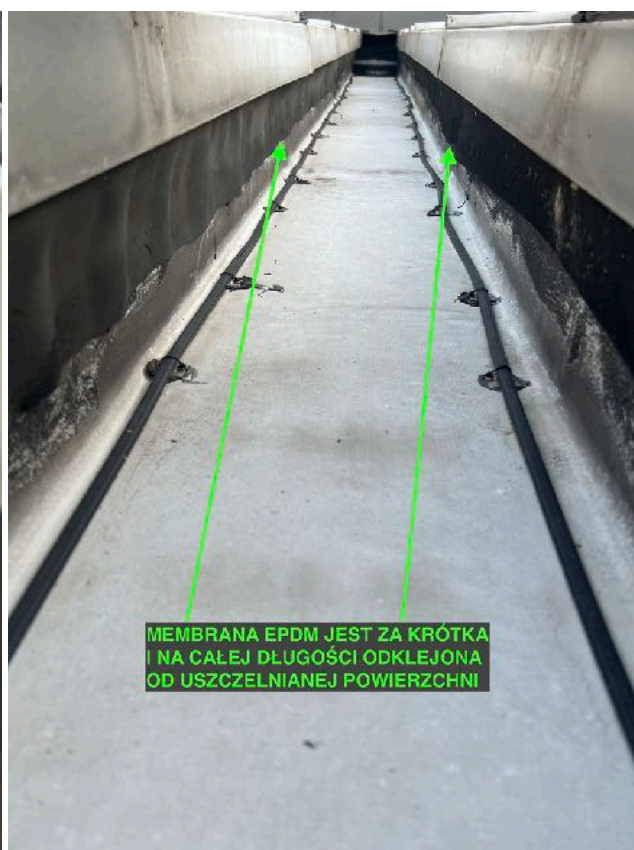
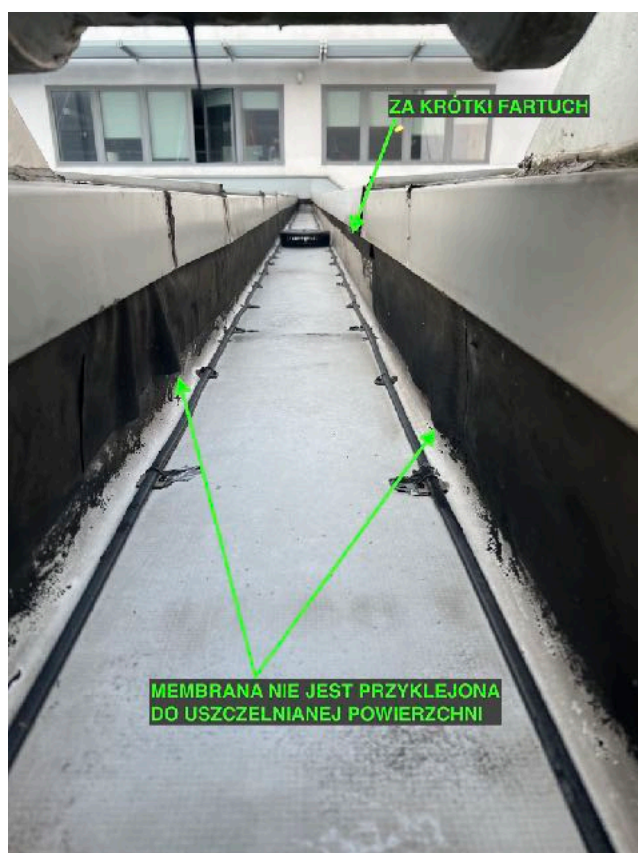
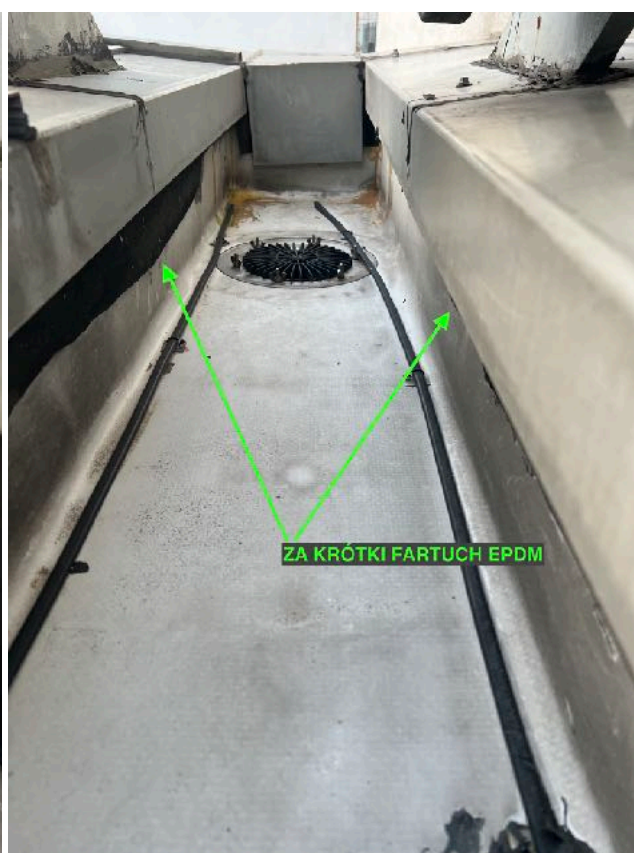
3. Na dokumentacji zdjęciowej udokumentowano wiele miejsc z odklejonym i za krótkim fartuchem.

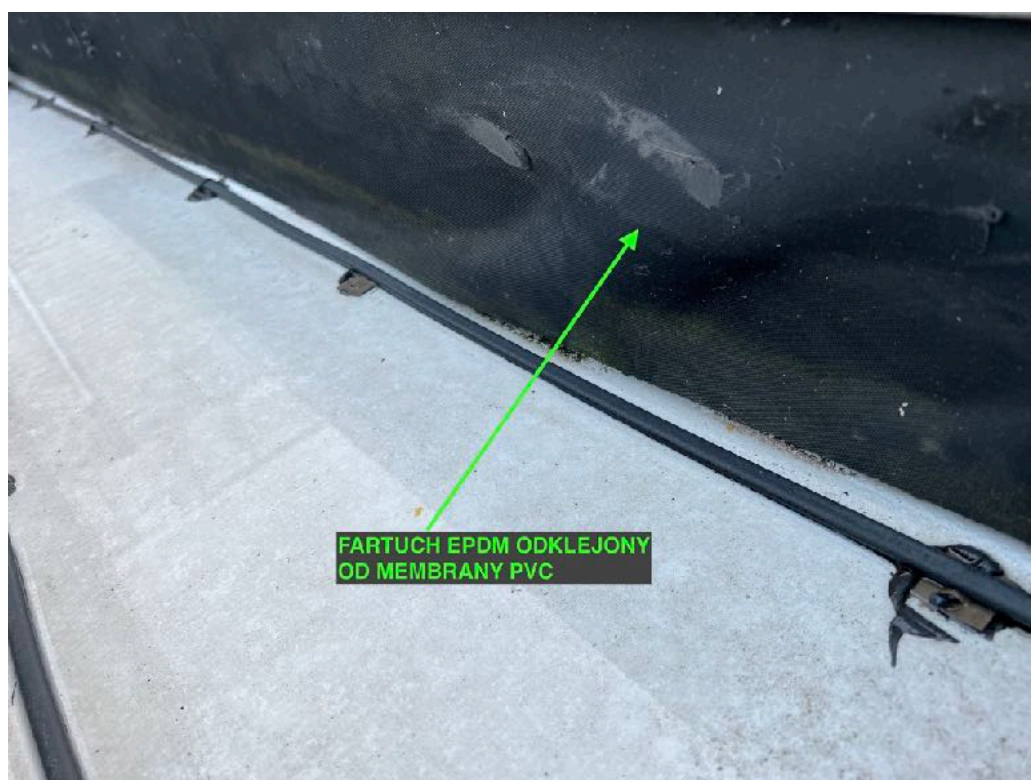
4. Na dokumentacji zdjęciowej udokumentowano wiele miejsc z odklejonym i za krótkim fartuchem.

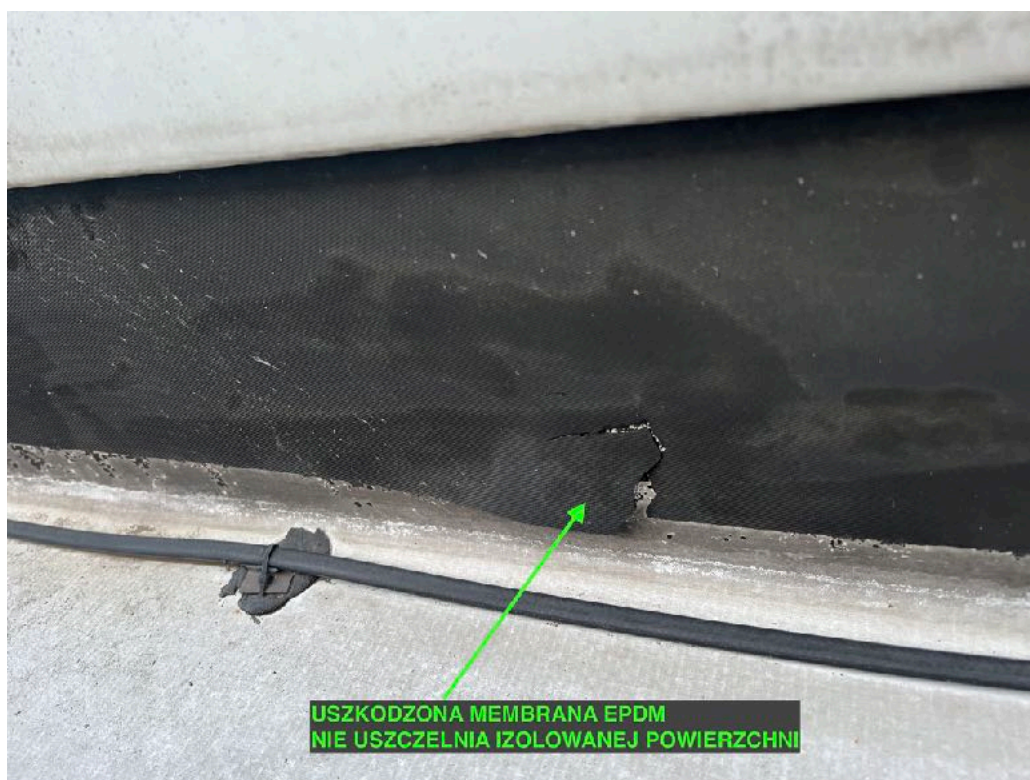
6. Na krawędzi uszkodzona membrana EPDM.

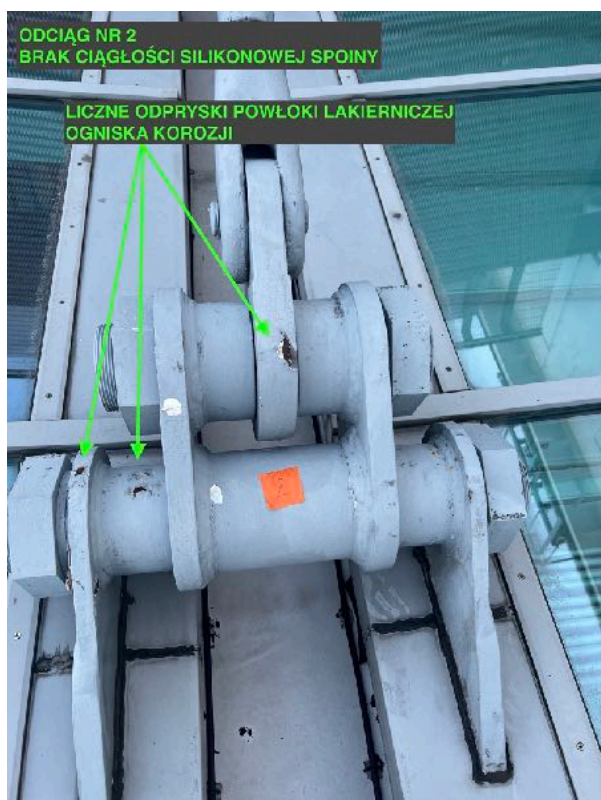
2. Odciąg nr 2: brak ciągłości silikonowej spoiny na połączeniu uchwytów z obróbkami blacharskimi. Odpryski powłoki lakierniczej - ogniska korozji.

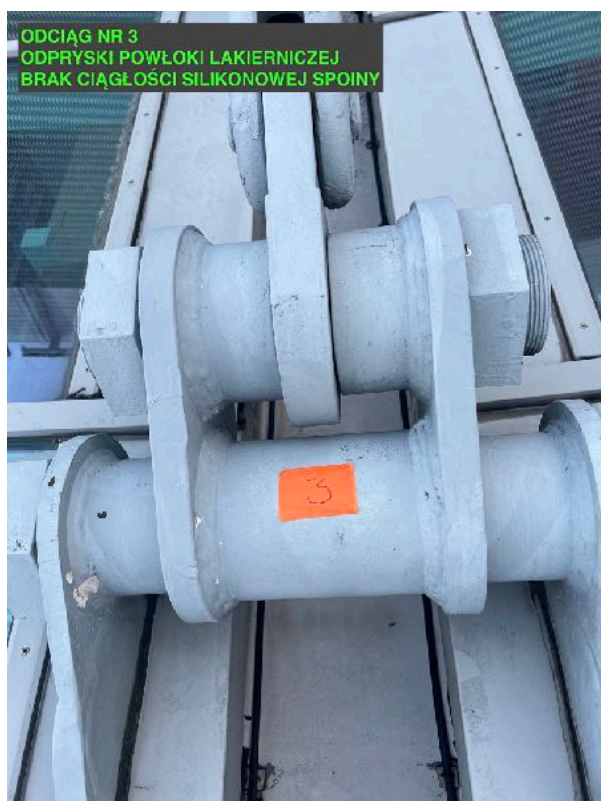
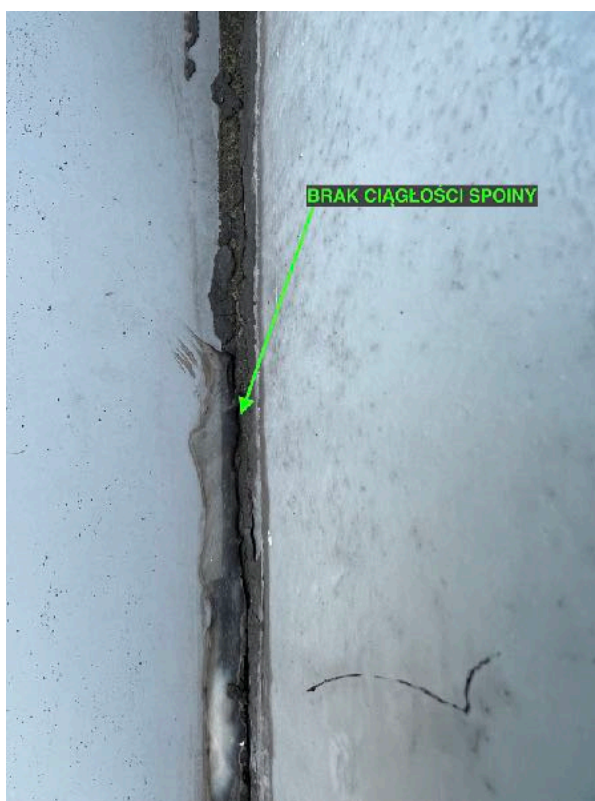
3. Odciąg nr 3: brak ciągłości silikonowej spoiny na połączeniu uchwytów z obróbkami blacharskimi. Odpryski powłoki lakierniczej.

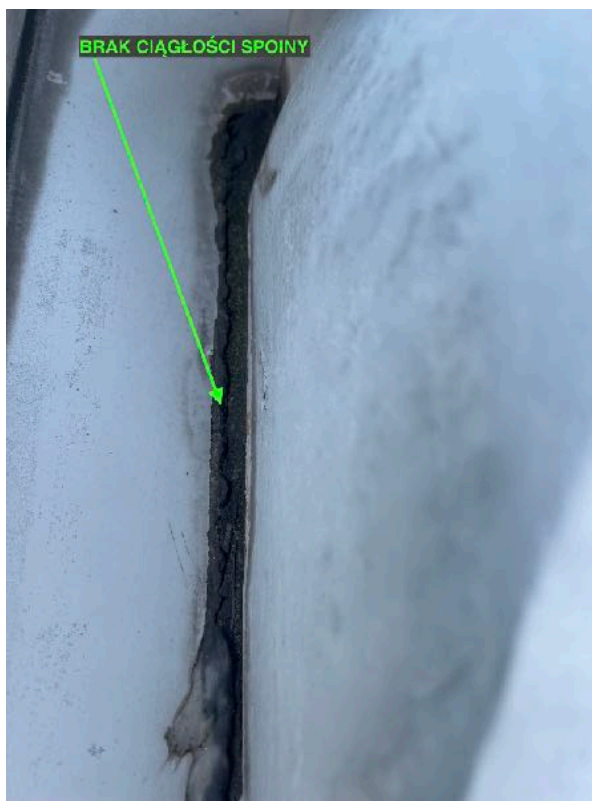
4. Odciąg nr 4: brak ciągłości silikonowej spoiny na połączeniu uchwyty z obróbkami blacharskimi. Odpryski powłoki lakierniczej.

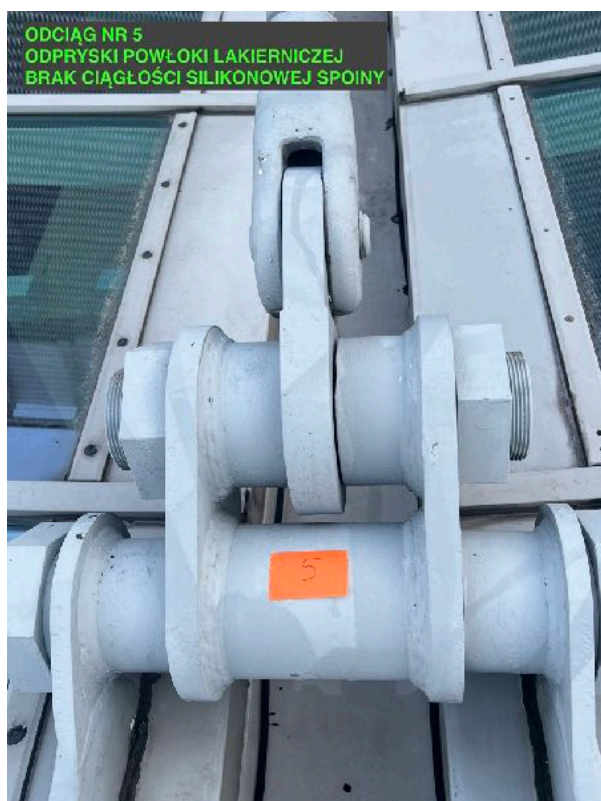
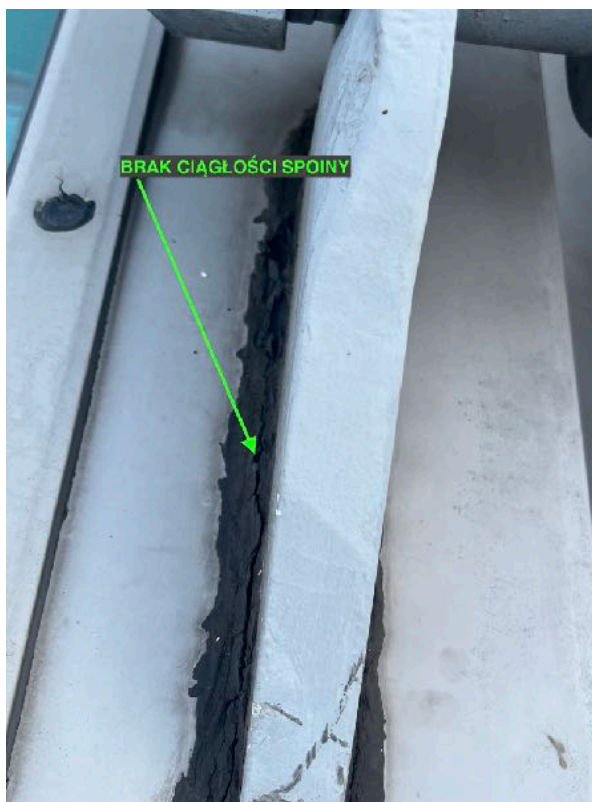
5. Odciąg nr 5: brak ciągłości silikonowej spoiny na połączeniu uchwyty z obróbkami blacharskimi. Odpryski powłoki lakierniczej.

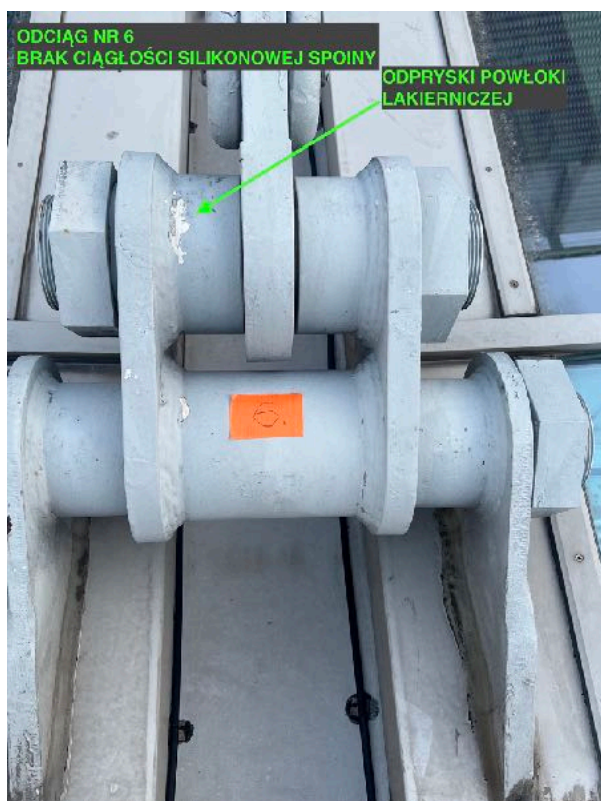
6. Odciąg nr 6: brak ciągłości silikonowej spoiny na połączeniu uchwyty z obróbkami blacharskimi. Odpryski powłoki lakierniczej.

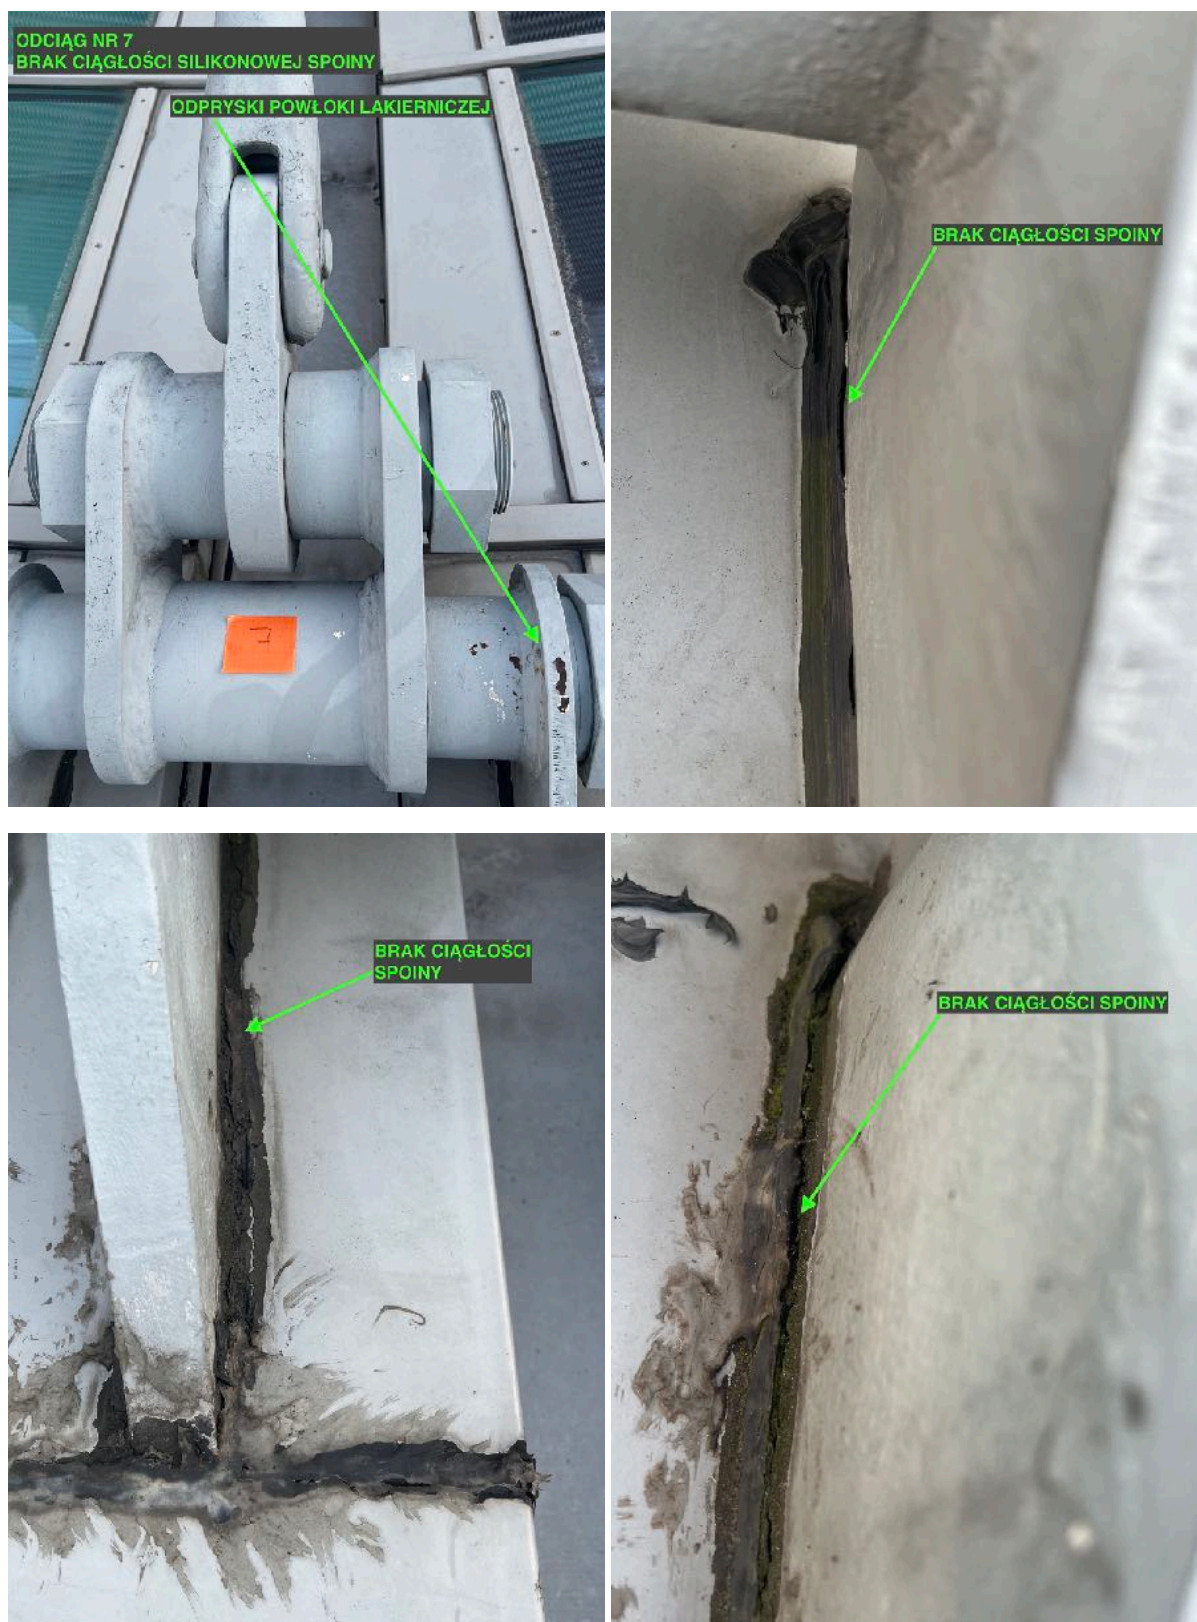
7. Odciąg nr 7: brak ciągłości silikonowej spoiny na połączeniu uchwytów z obróbkami blacharskimi. Odpryski powłoki lakierniczej.

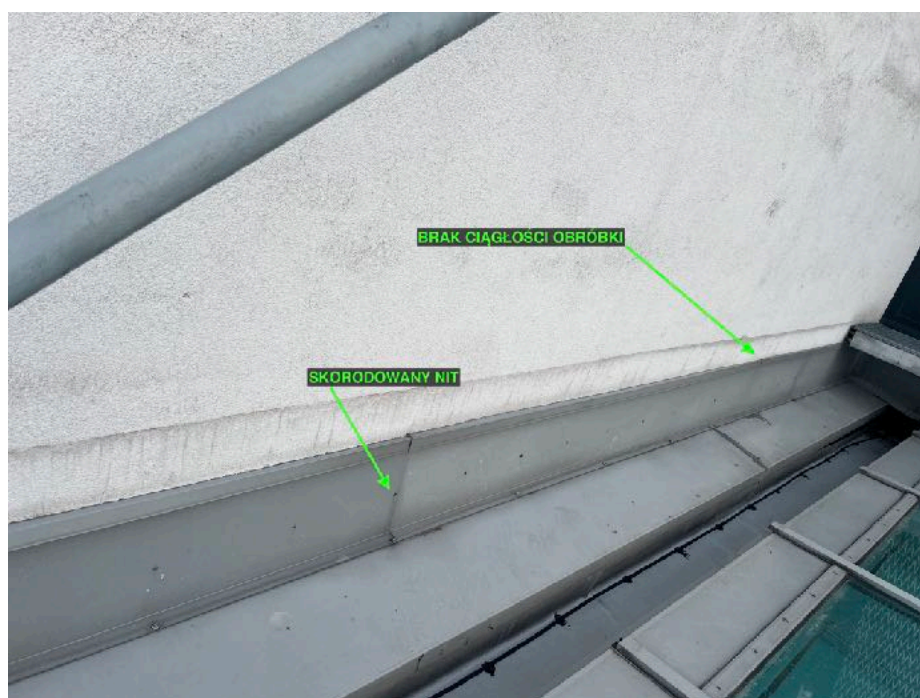
1. Brak ciągłości spoiny na obróbkach blacharskich. Skorodowany nit.

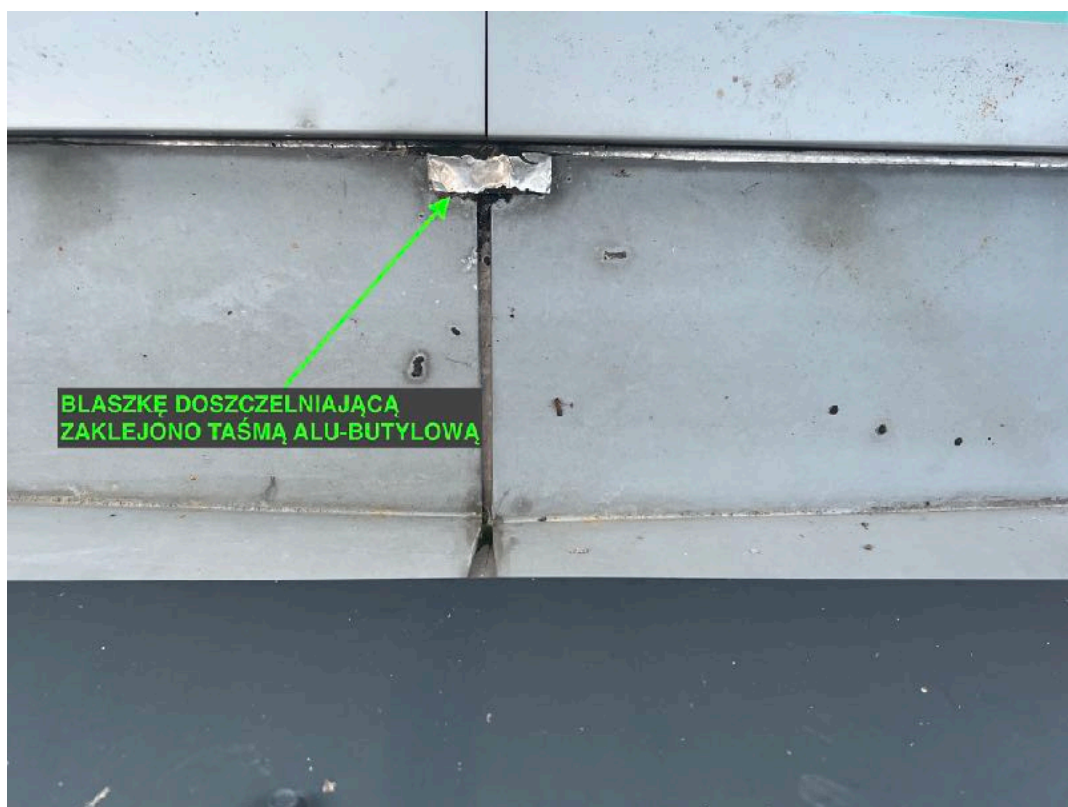
5. W miejscu łączenia obróbki blacharskiej blaszka uszczelniająca nie zabezpiecza szczeliny technologicznej. Zastosowano taśmę butylową (ciągłość z płatwi) która nie uszczelnia powierzchni.

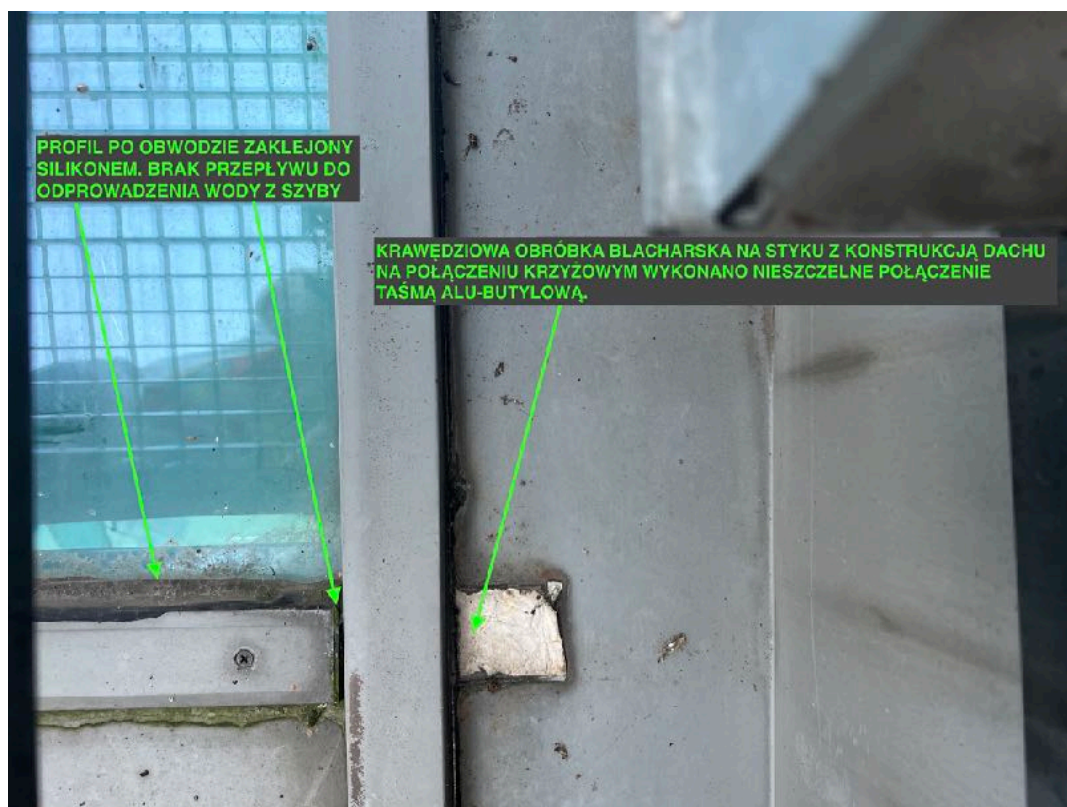
6. Brak ciągłości spoiny.
