OPINIA TECHNICZNA

**SZCZELNOŚĆ KONSTRUKCJI DACHU PÓŁNOCNEGO
W SYSTEMIE JANSEN VISS FIRE EI30 I VISS TVS**

BIBLIOTEKI PUBLICZNEJ M.ST. WARSZAWY

UL. KOSZYKOWA 26/28, 00-950 WARSZAWA

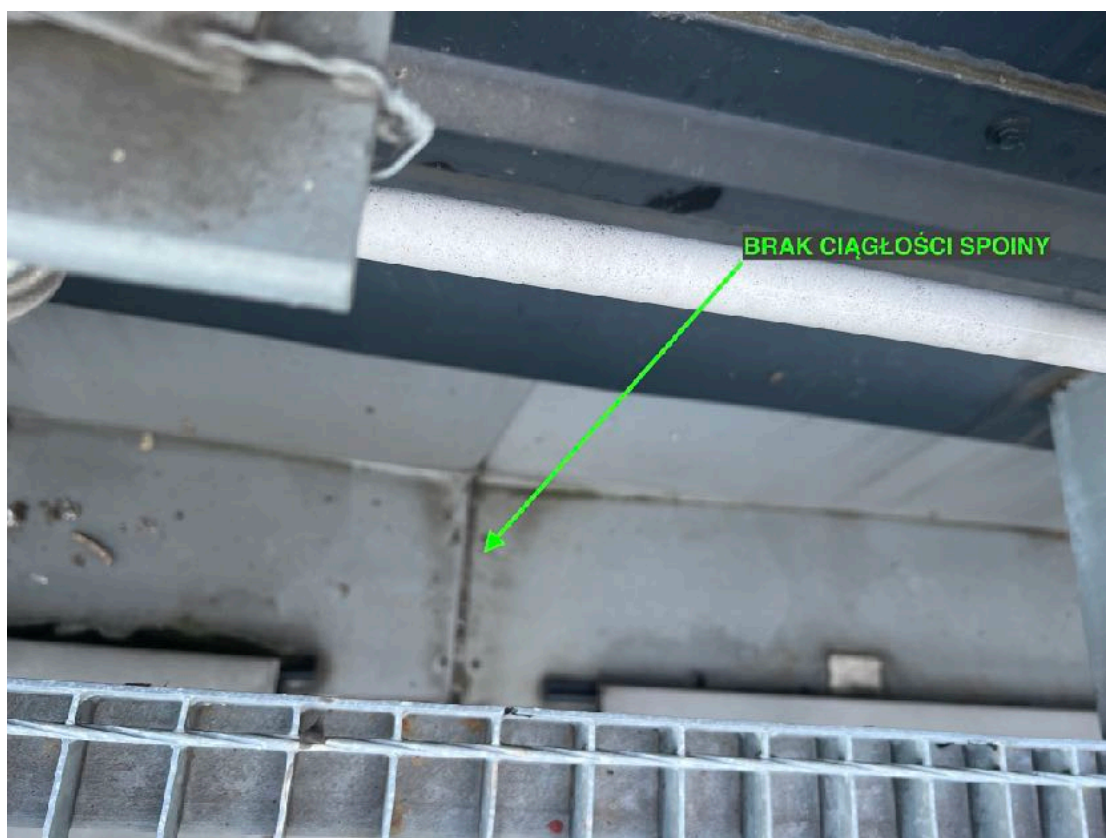
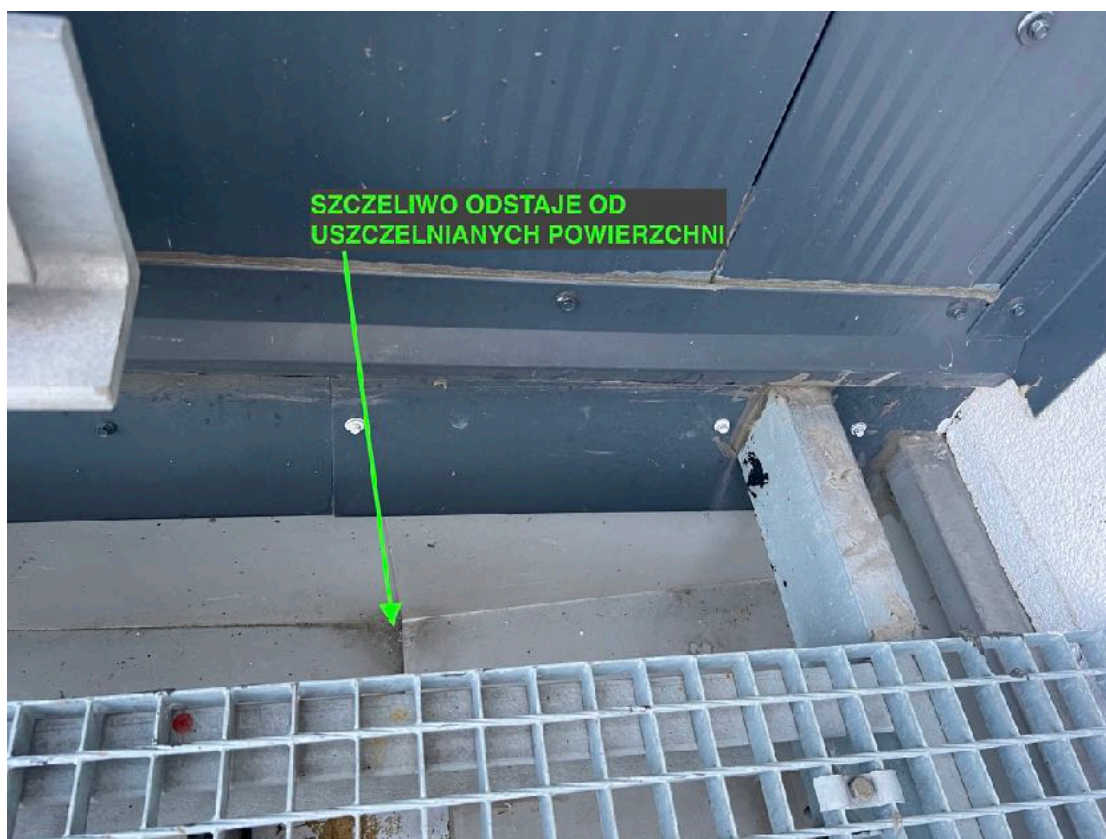
8. Spoina silikonowa nie uszczelnia naprawianej powierzchni.

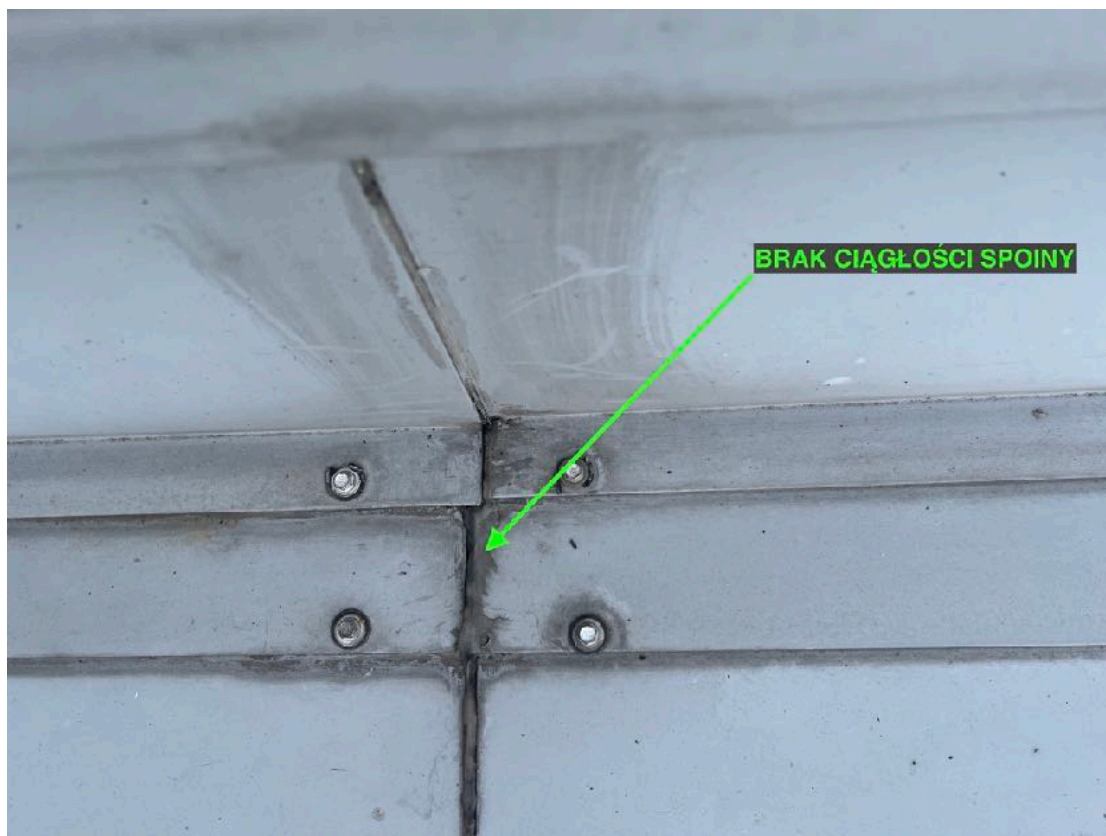
9. Brak ciągłości spoiny na połączeniu obróbek blacharskich.

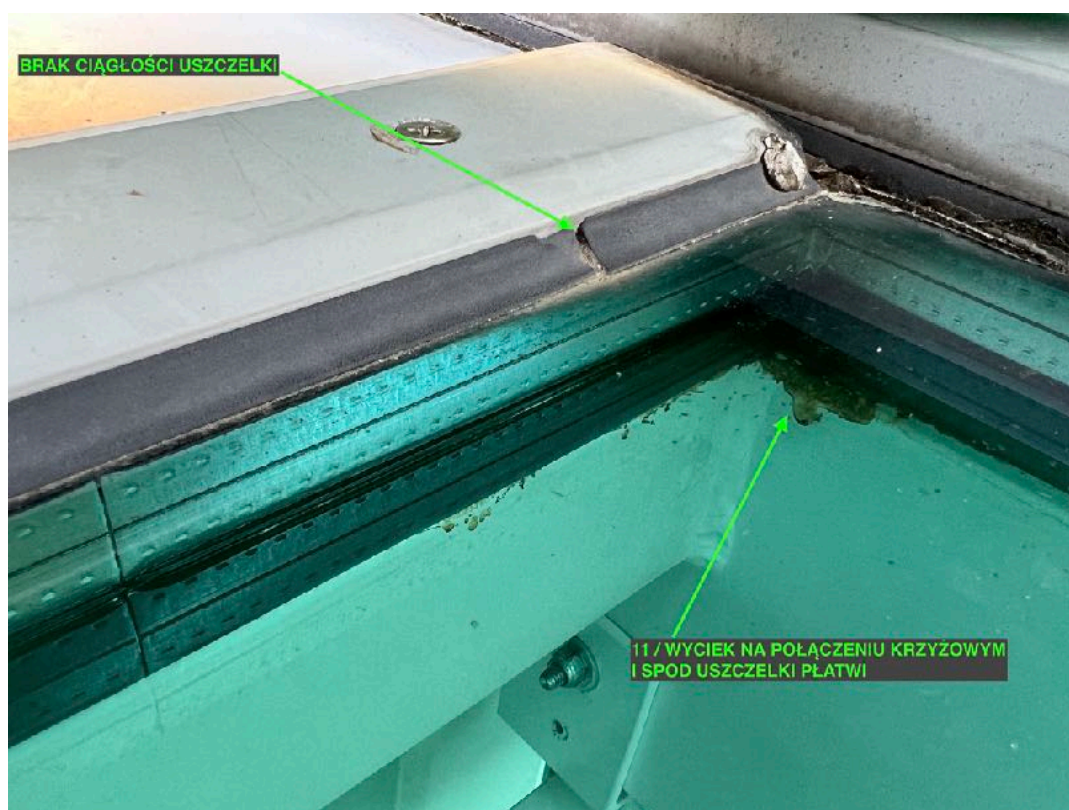
11. Brudny wyciek spod uszczelki na połączeniu krzyżowym. Brak ciągłości uszczelki pod dociskiem.

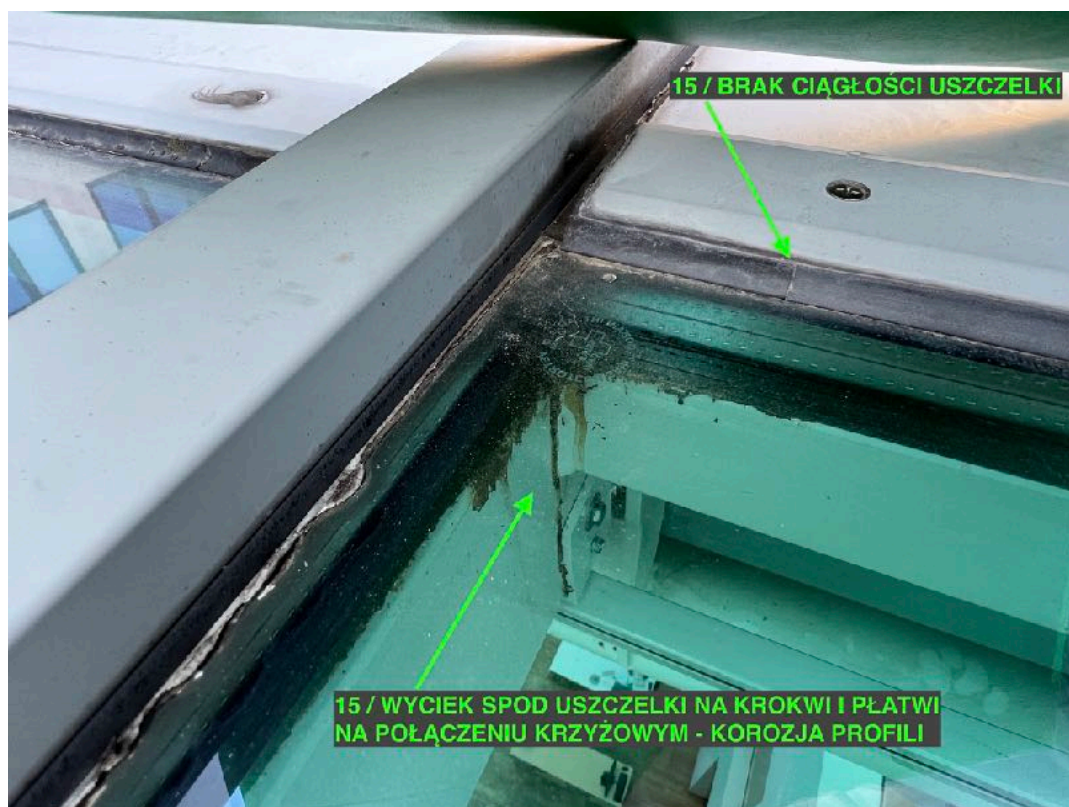
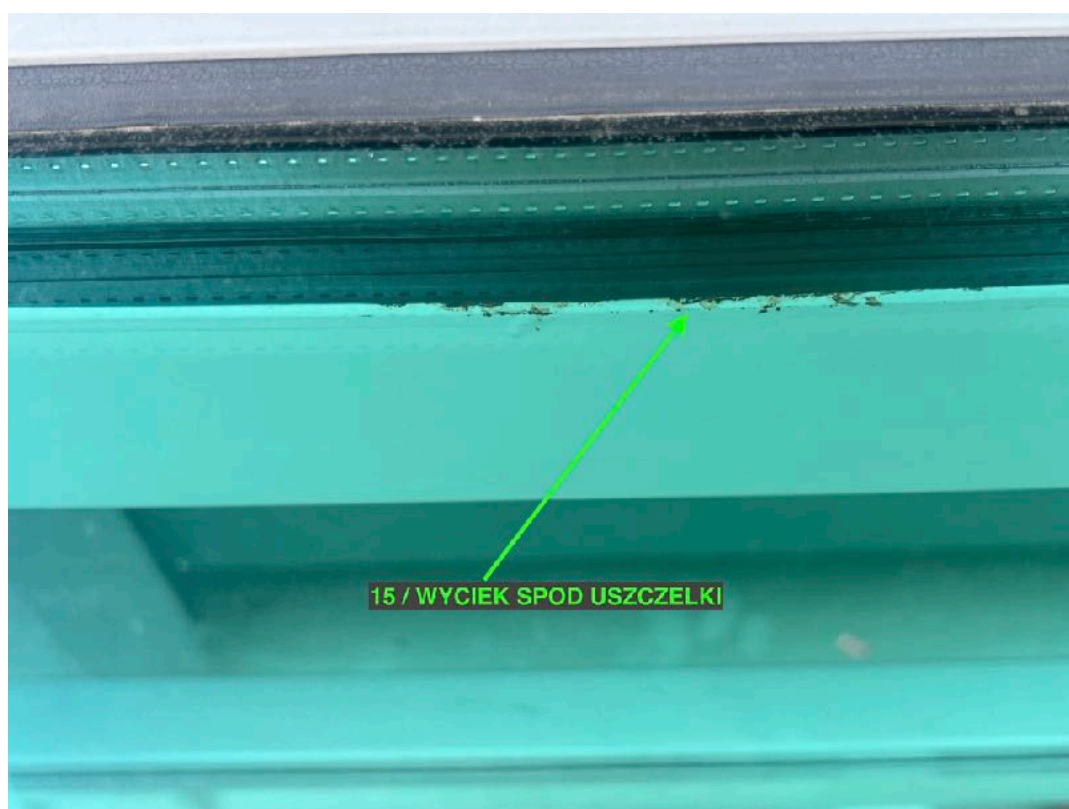
15. Brudne wycieki na połączeniu krzyżowym i pod uszczelką płatwi. Brak ciągłości uszczelki pod dociskiem.

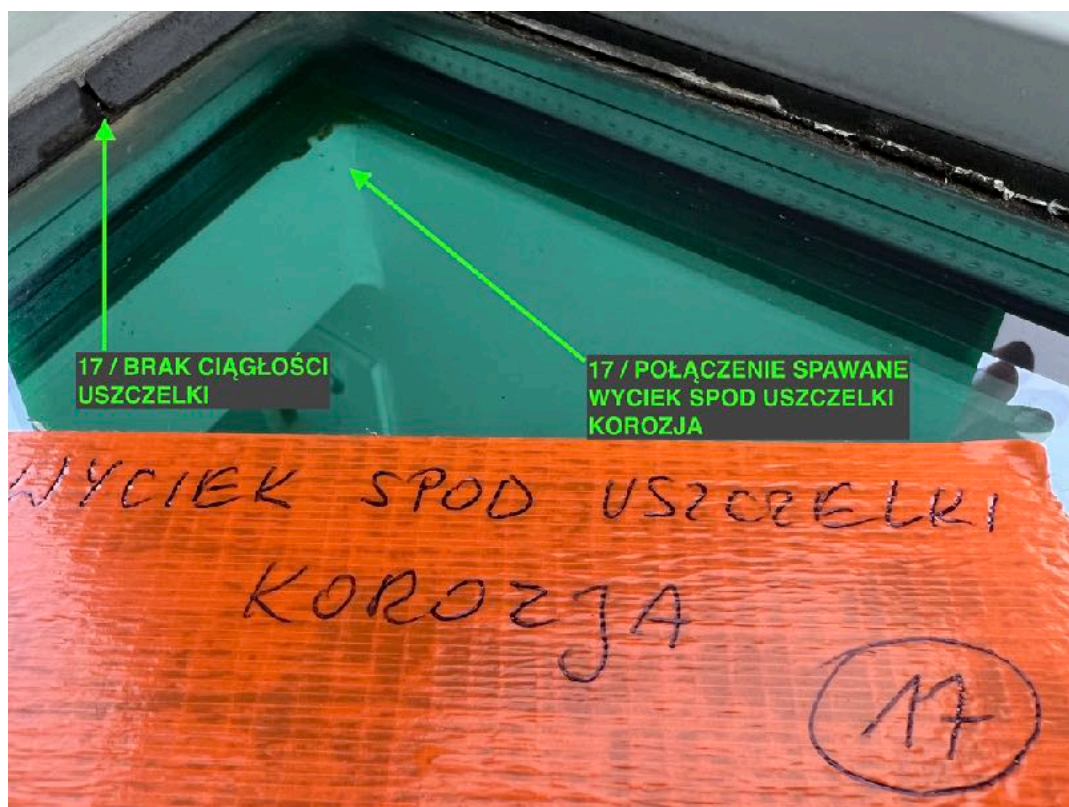
17. Wyciek spod uszczelki na połączeniu krzyżowym. Brak ciągłości uszczelki pod dociskiem.

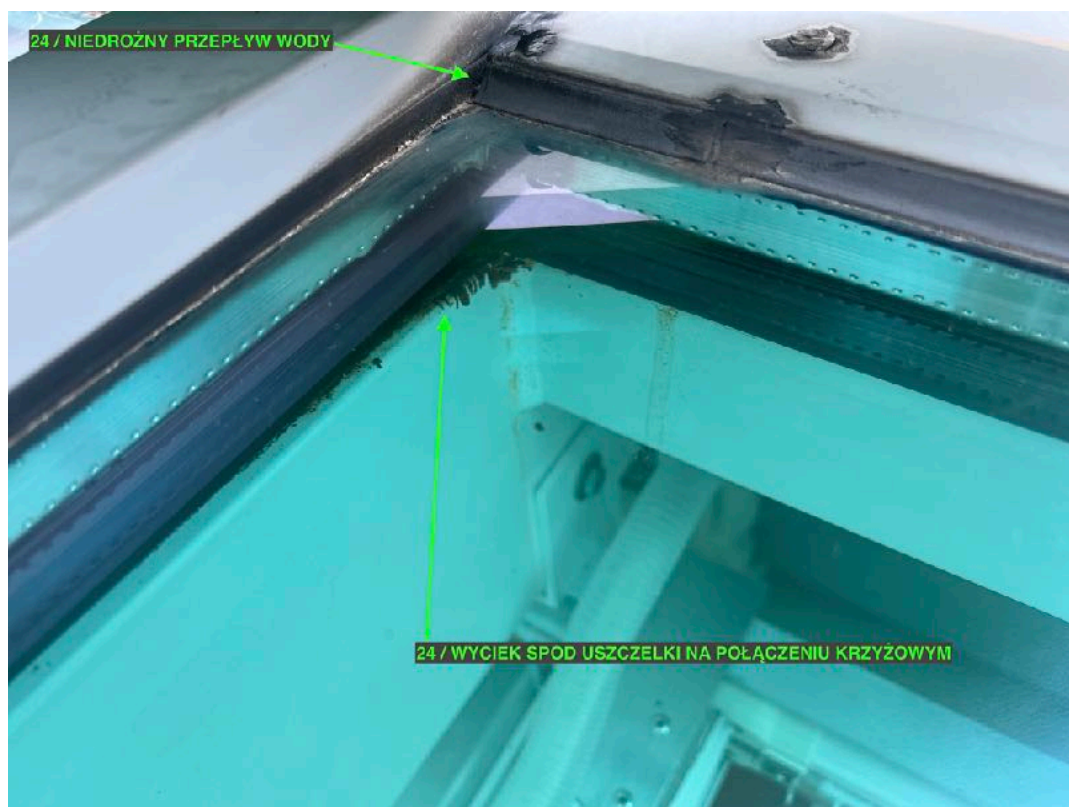
24. Wyciek spod uszczelki na połączeniu krzyżowym. Niedrożny przepływ wody.

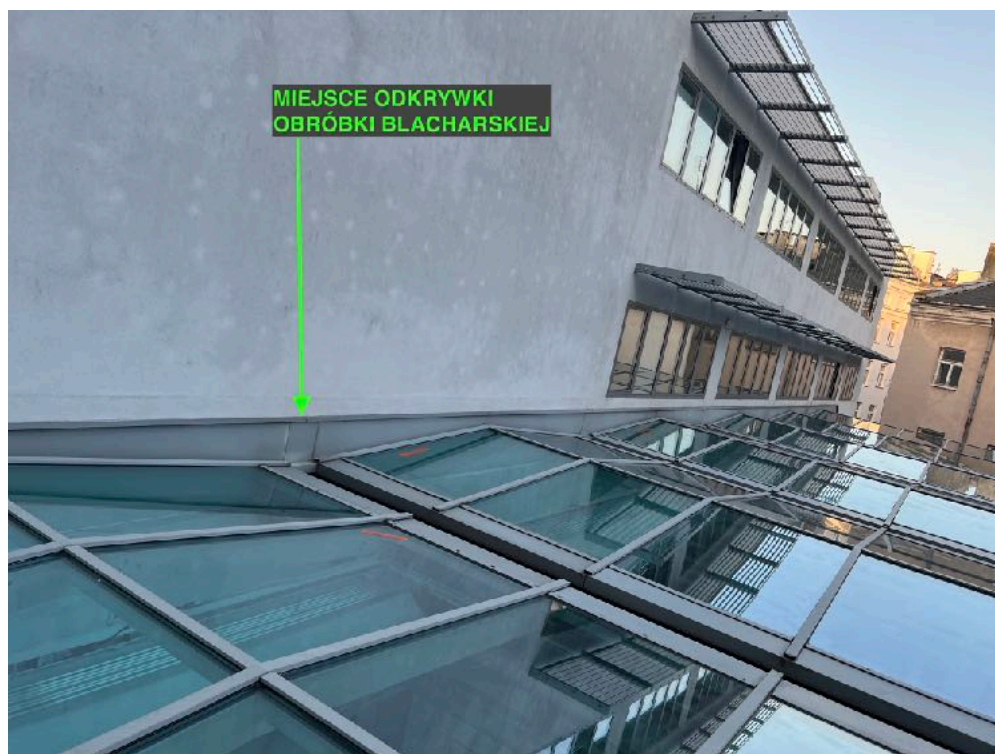
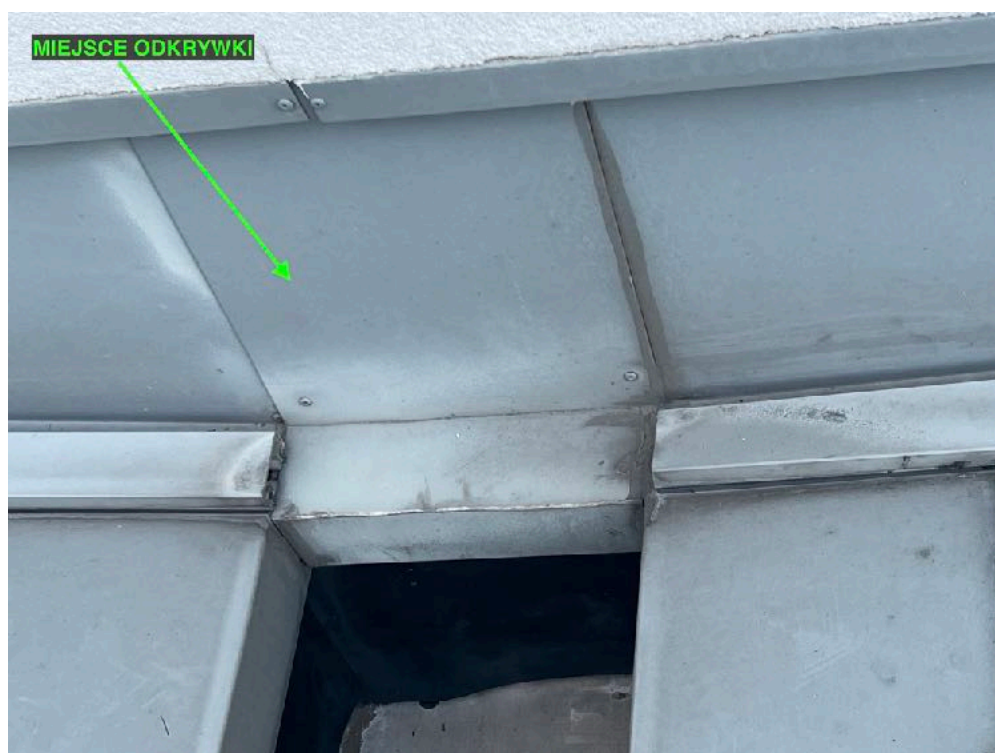
1. *Miejsce odkrywki wytypowano przy korycie odwadniającego dach.*

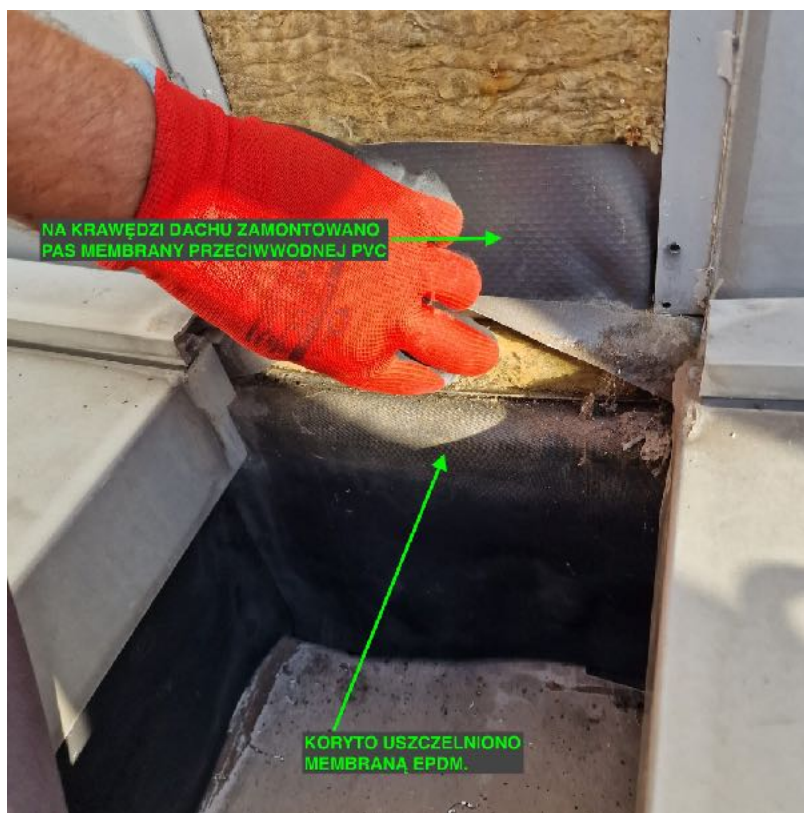
3. Ścianę koryta uszczelniono przeciwwodną membraną EPDM. Na wysokości krawędzi dachu wykonano wąską osłonę z membrany PVC.

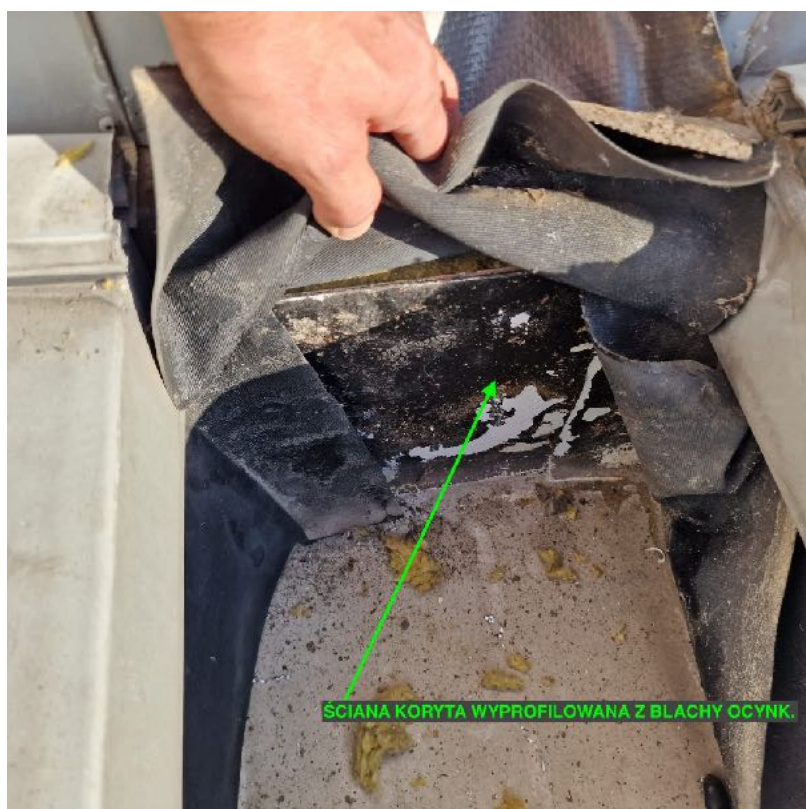
4. Membranę EPDM wyklejono na pionową ścianę koryta wyprofilowaną z blachy ocynkowanej.

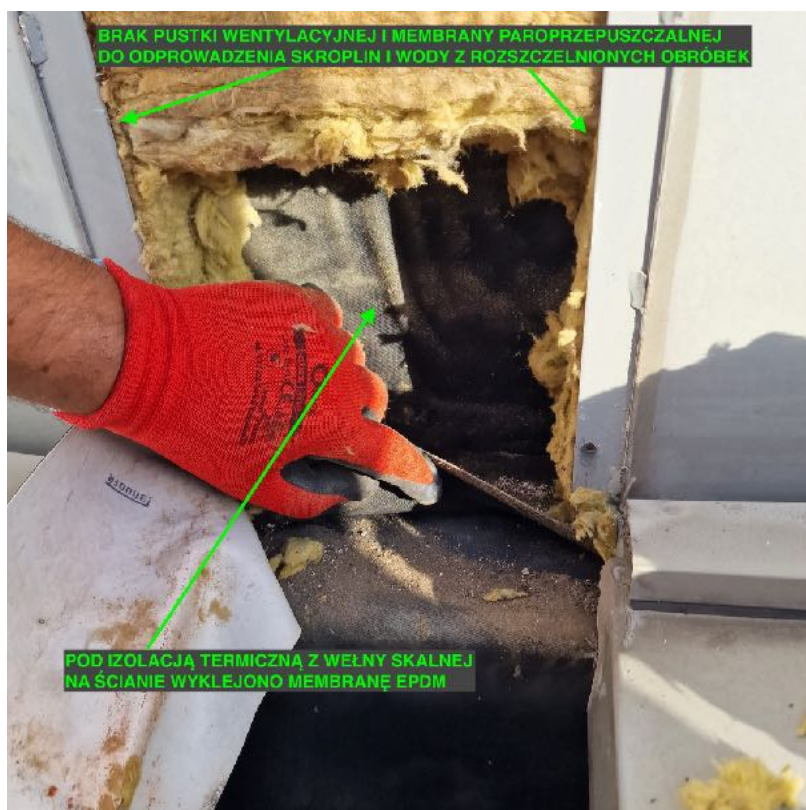
5. Pod termoizolacją z wełny skalnej na ścianie wyklejono hydroizolację z membrany EPDM.

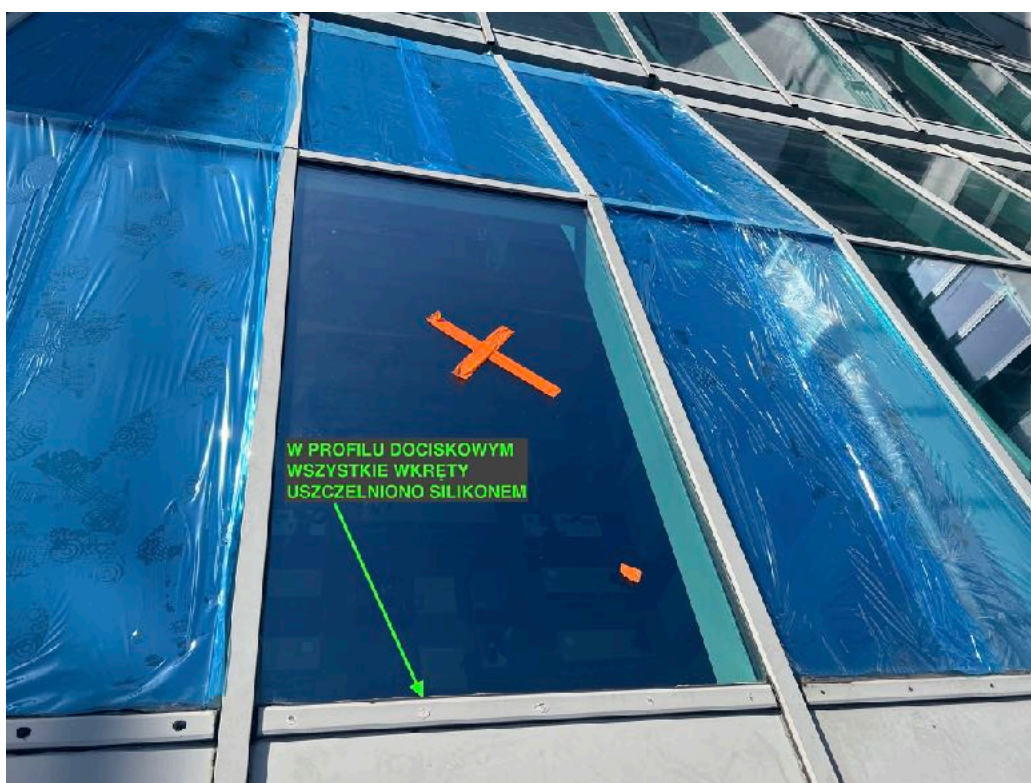
3. W profilu dociskowym płatwi wszystkie wkręty zasilikonowano szarym szczeliwem.

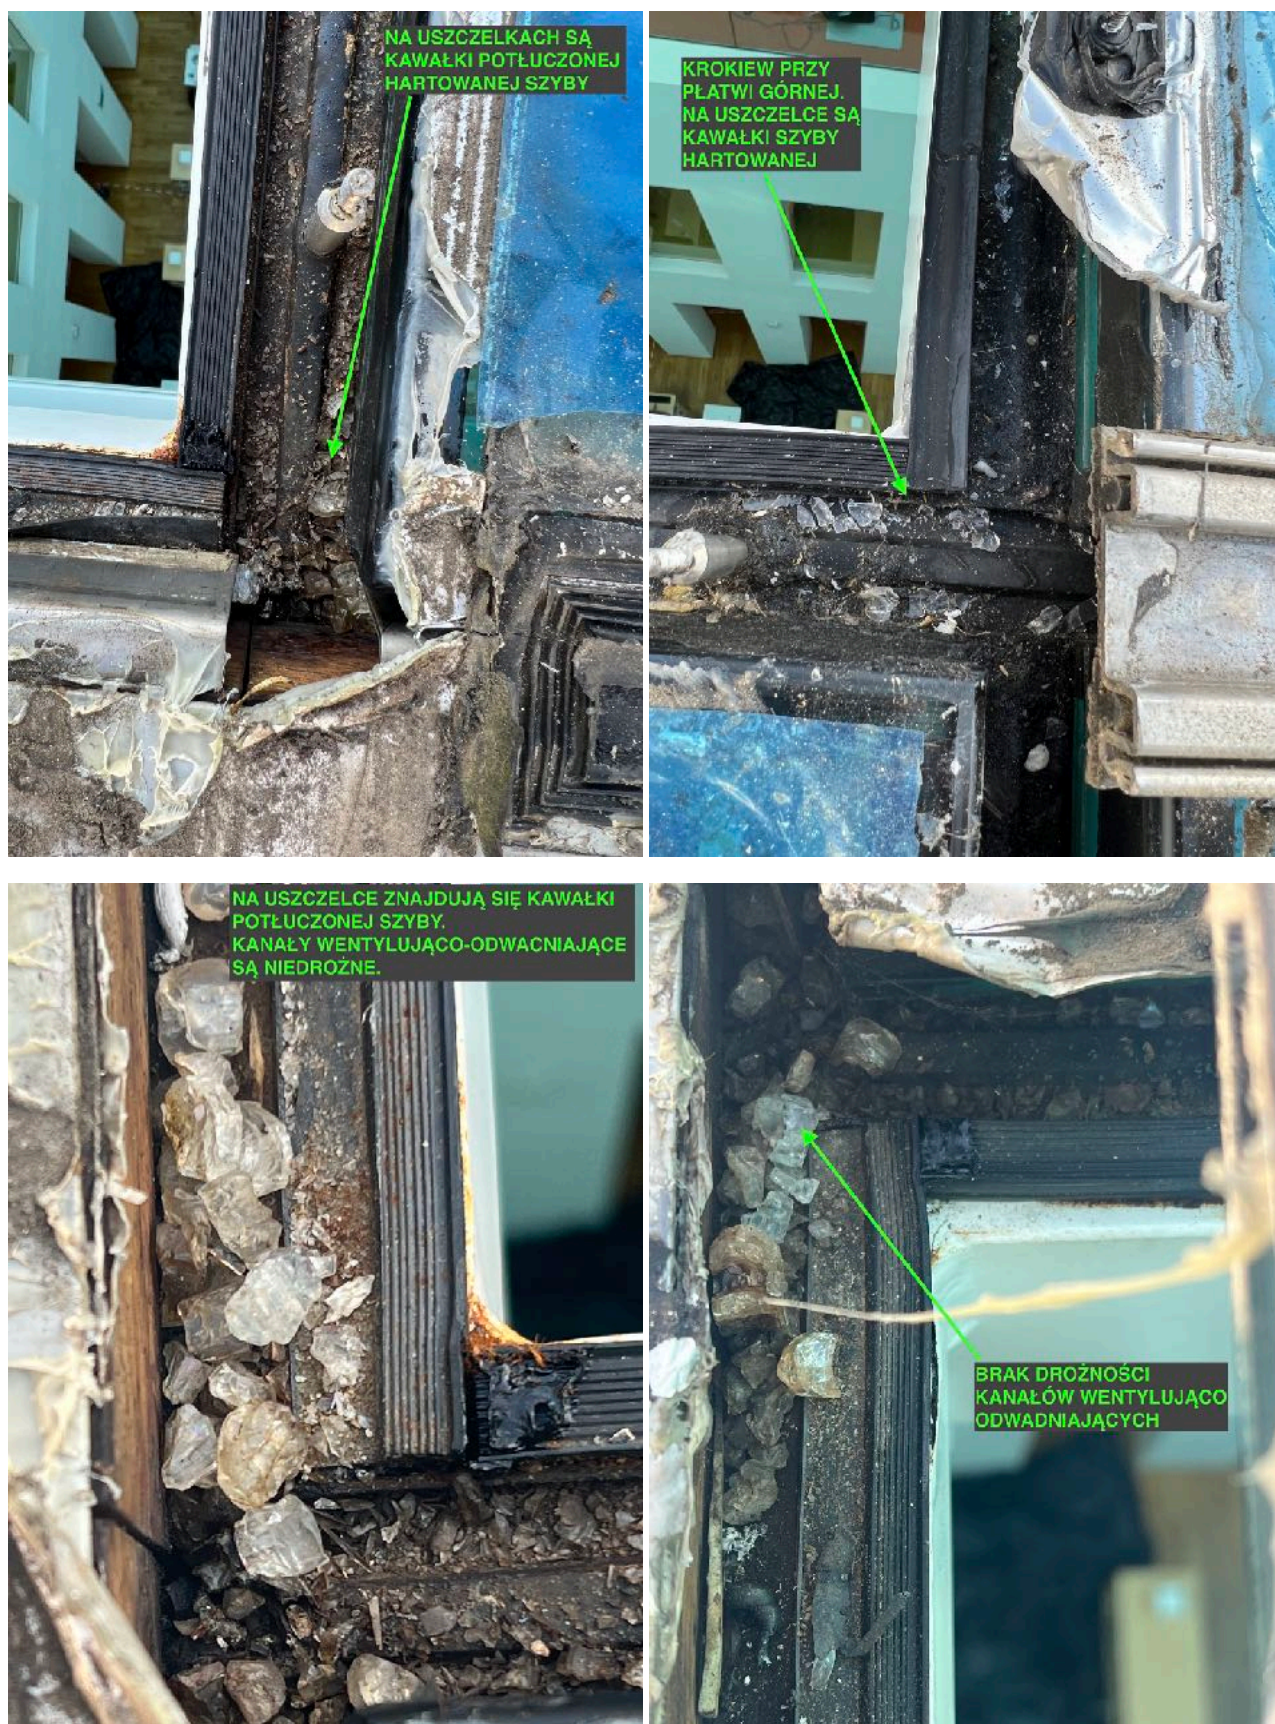
6. Na uszczelce centralnej w kanałach znajdują się liczne zabrudzenia, między innymi kawałkami szyby hartowanej. Kanały niedrożne.

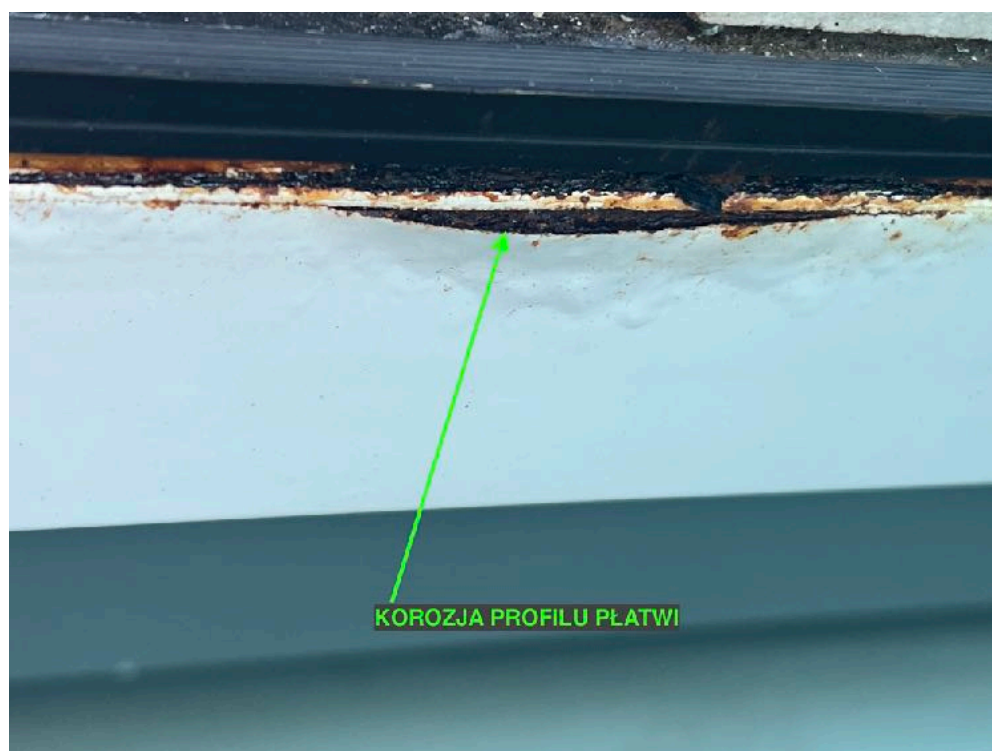
8. Profil płatwi - uszkodzona powłoka lakiernicza odstaje od ścianki, zaawansowana korozja.

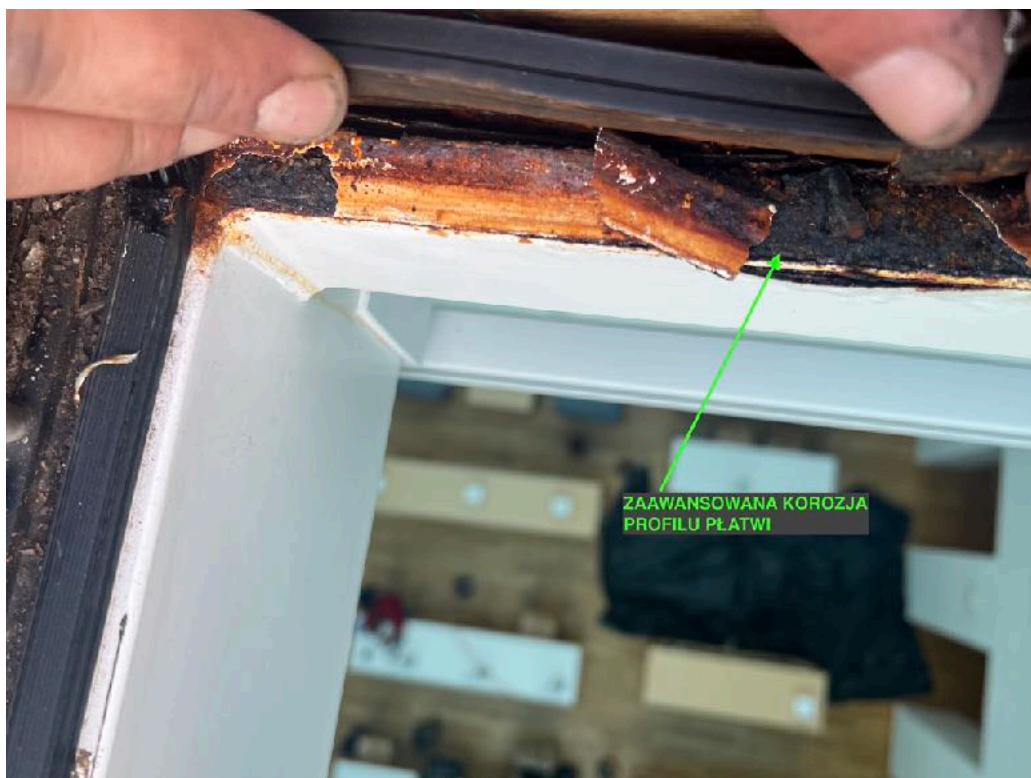
10. Zaawansowana korozja profilu płatwi.

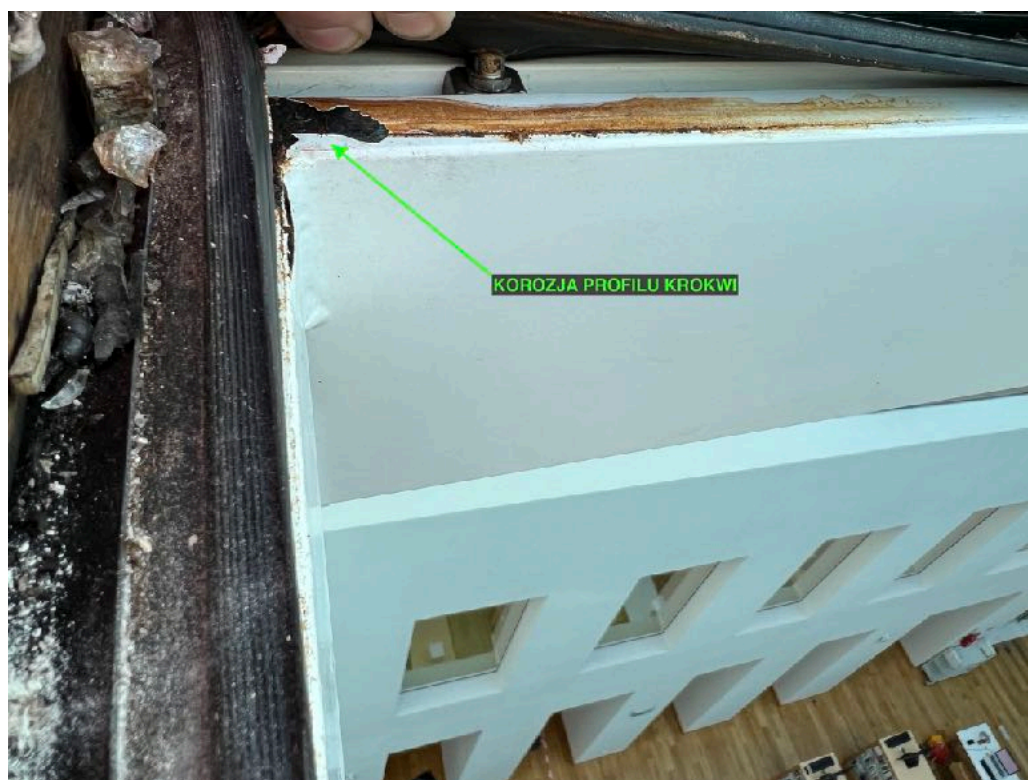
12. Na połączeniu krzyżowym korozja występuje na profilu krokwi.

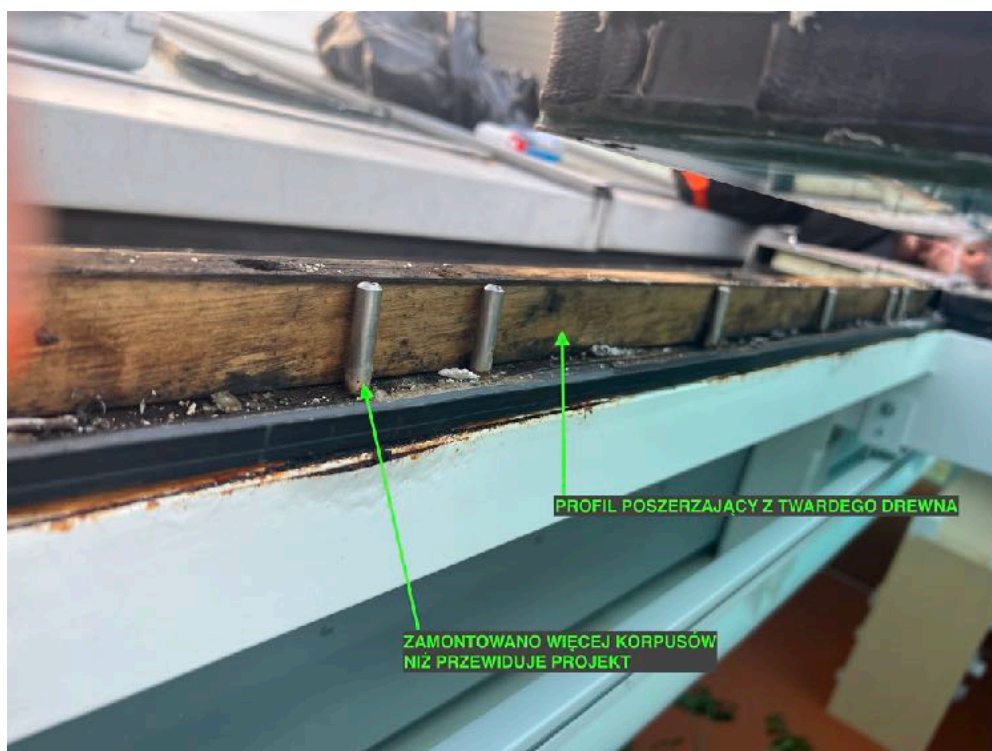
14. Na płatwi zamontowano dodatkowe korpusy. W wyniku wielokrotnego przebicia uszczelki, woda ma więcej miejsc do wciekania w miejsca chronione przed wilgocią.

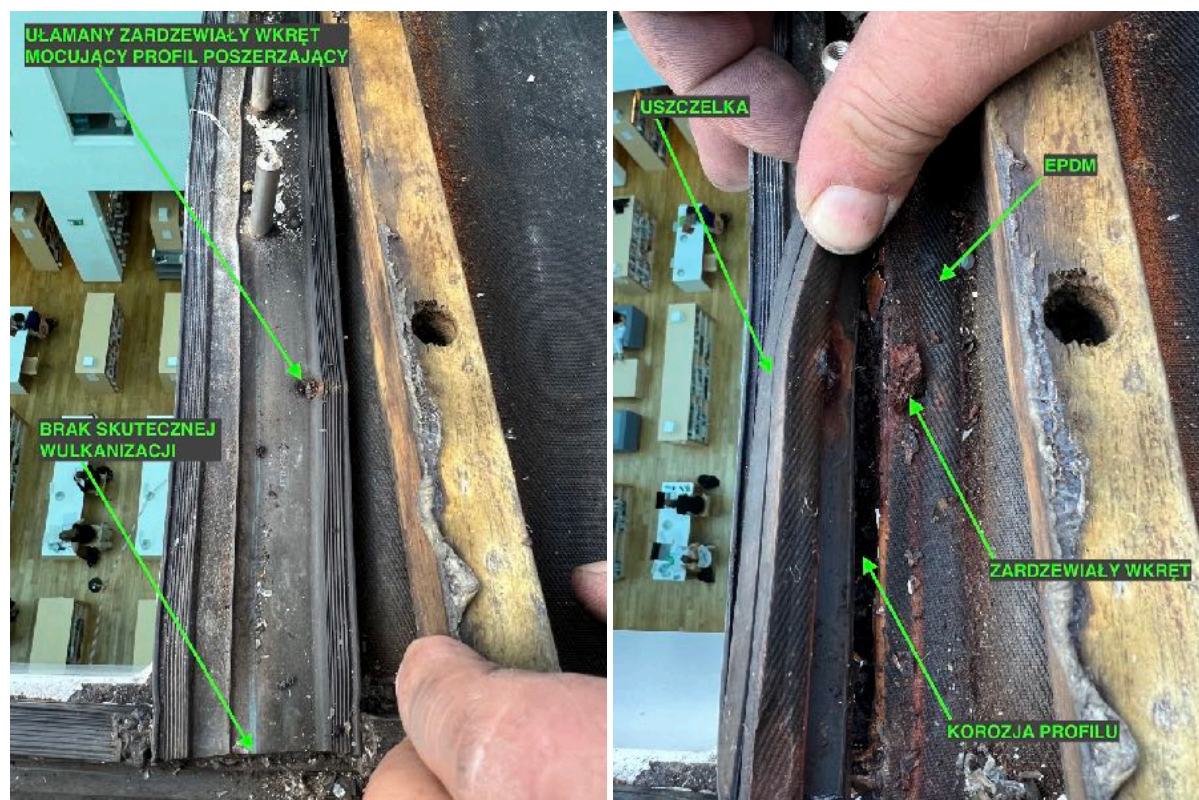
20. Na uszczelce - od strony krawędzi świetlika - pod profilem z drewna widać ułamany, skorodowany blachowkręt. W analizowanym przypadku, woda dostaje się do komory profilu.

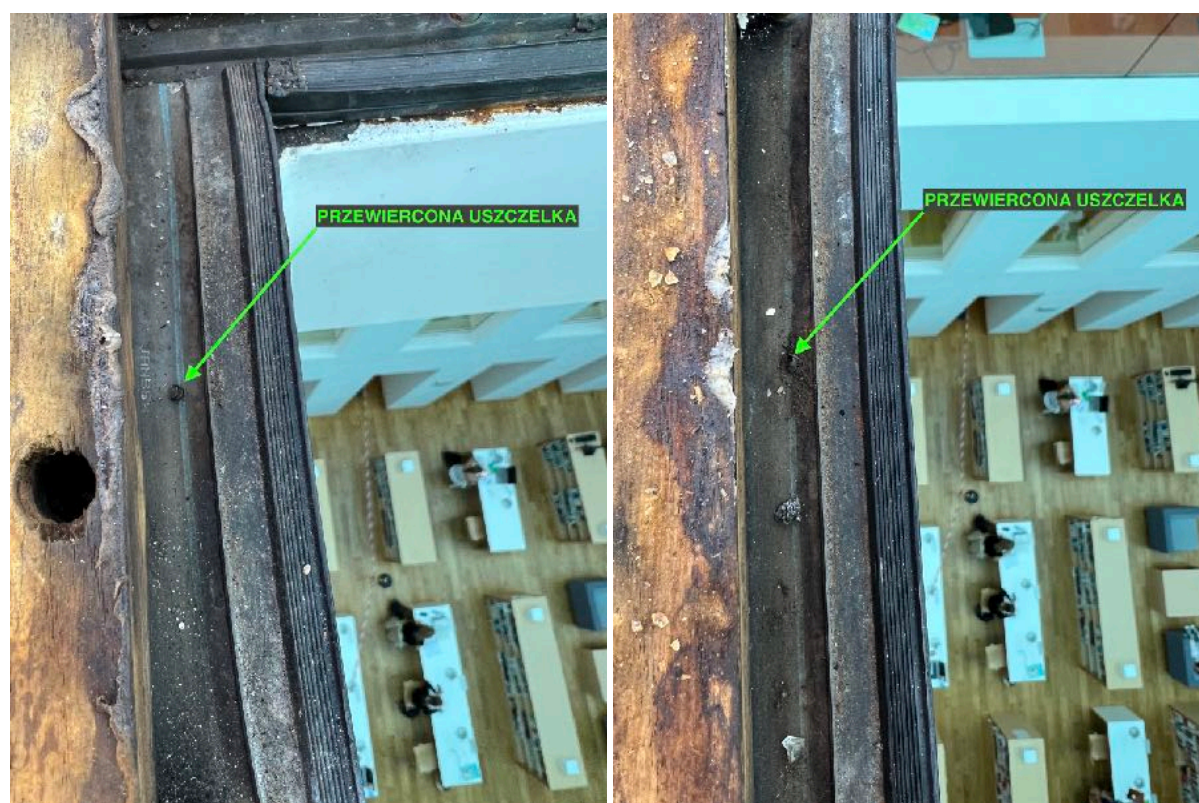
21. Przewiercona uszczelka na płatwi.

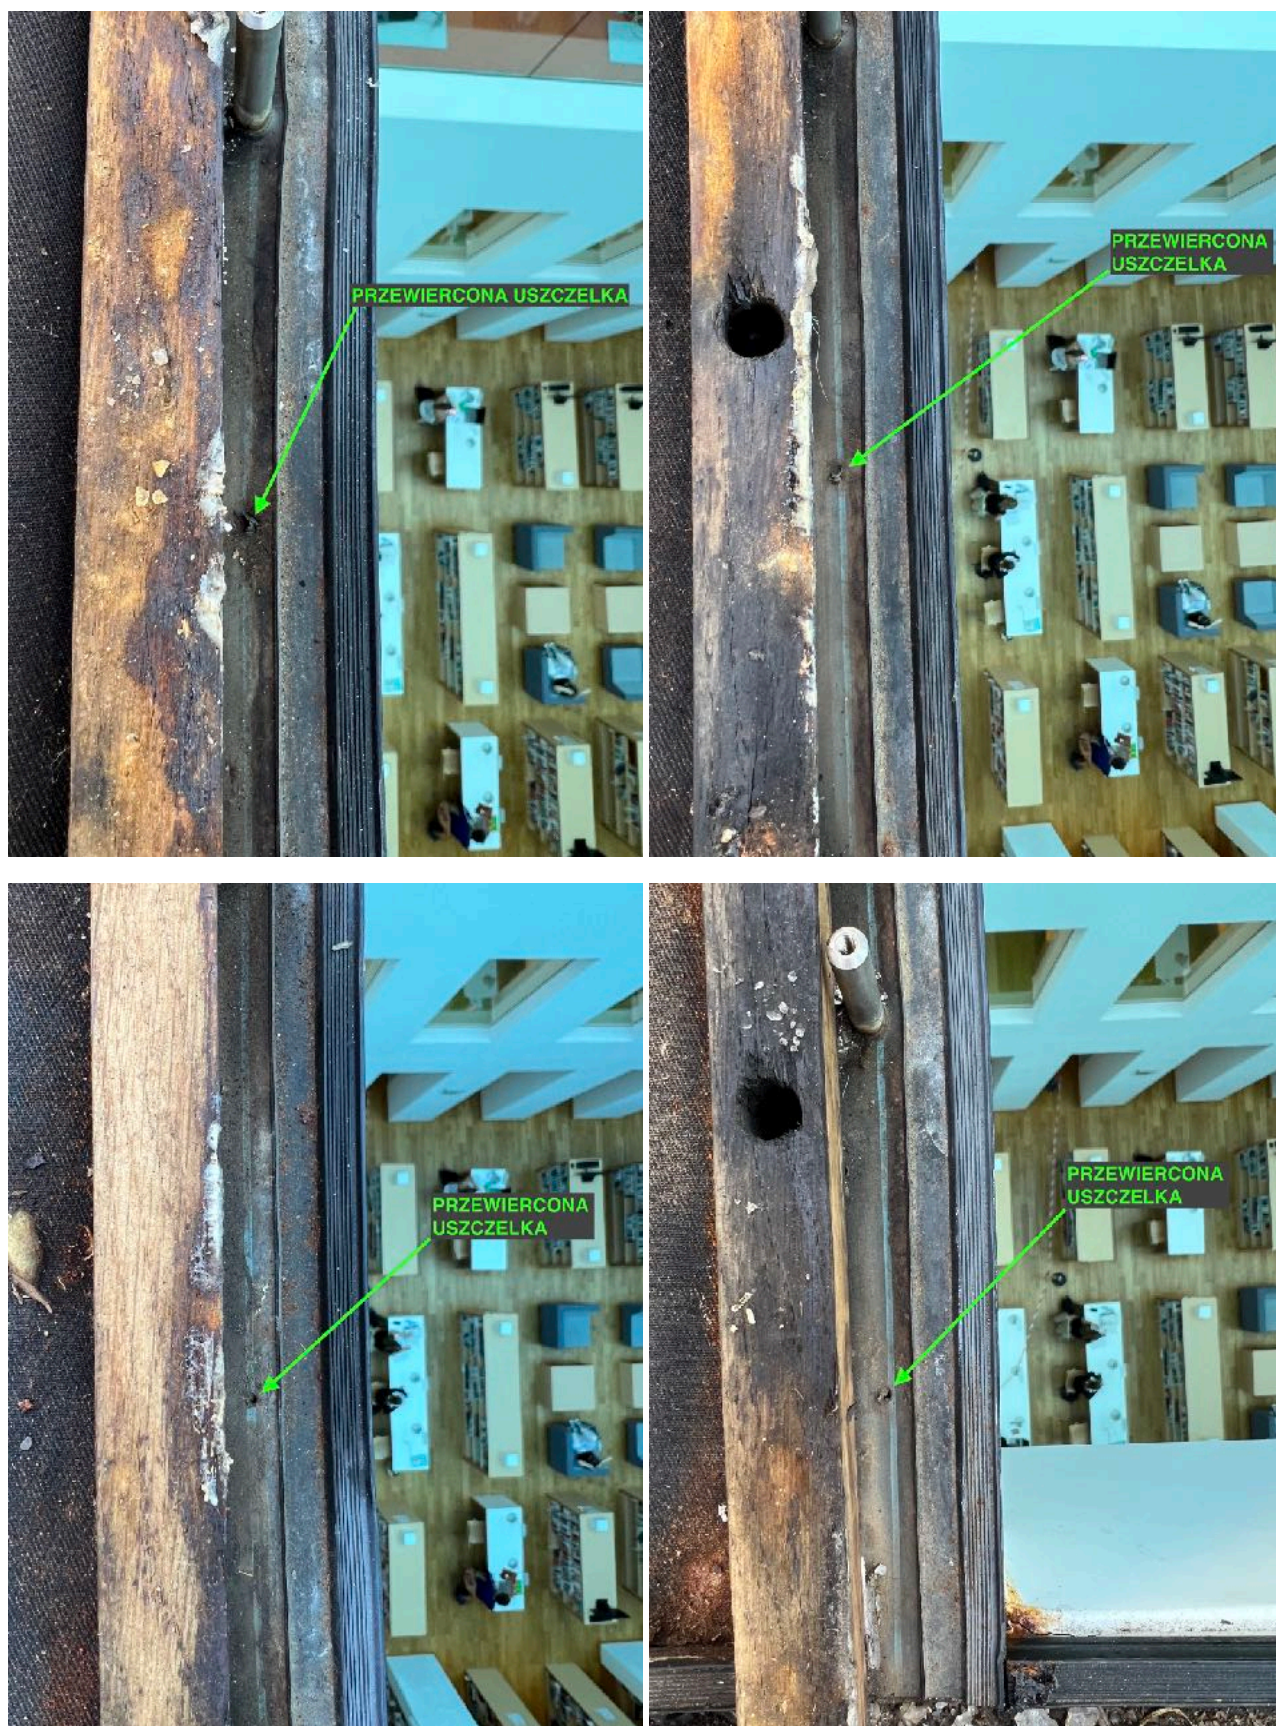
22. Przewiercona uszczelka na pławie.

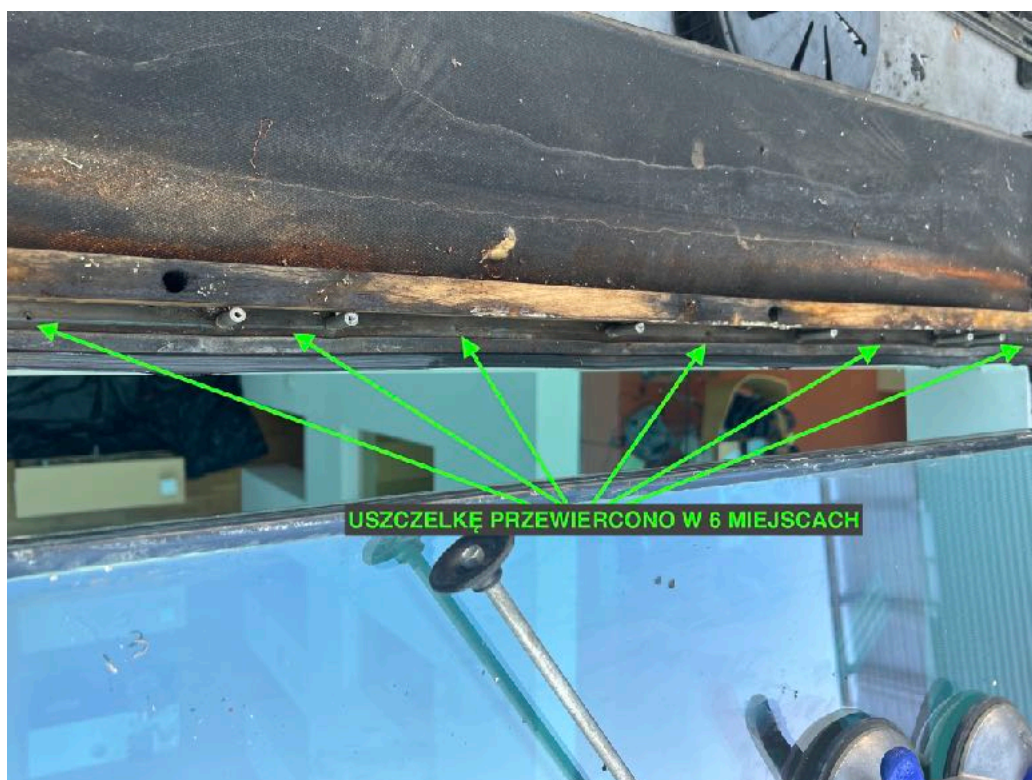
23. Uszczelkę płatwi przewiercono w 6 miejscach. Taka sytuacja zdarza się, gdy nie zostaną zachowane dystanse przy wierceniu otworów w kątowniku podparcia.

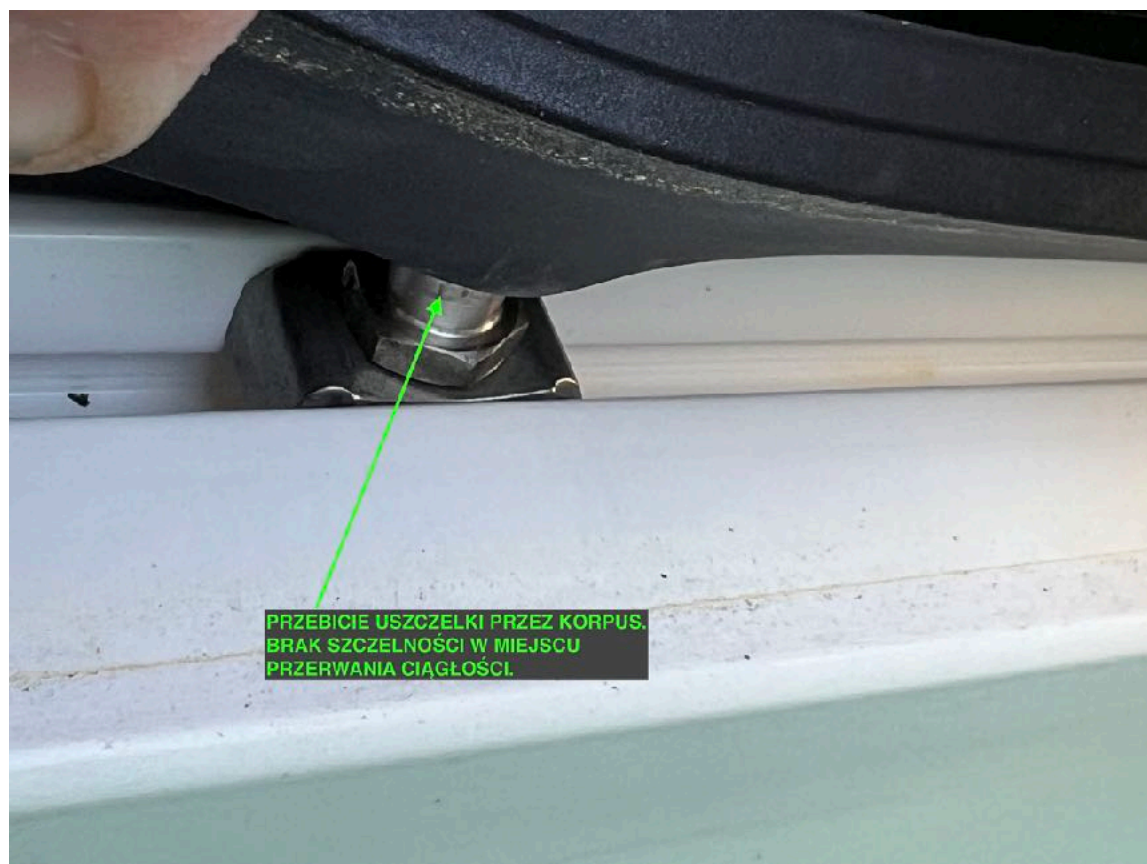
26. W miejscu przebicia uszczelki przez korpus brak szczelności.
