OPINIA TECHNICZNA

**SZCZELNOŚĆ KONSTRUKCJI DACHU PÓŁNOCNEGO
W SYSTEMIE JANSEN VISS FIRE EI30 I VISS TVS**

BIBLIOTEKI PUBLICZNEJ M.ST. WARSZAWY

UL. KOSZYKOWA 26/28, 00-950 WARSZAWA

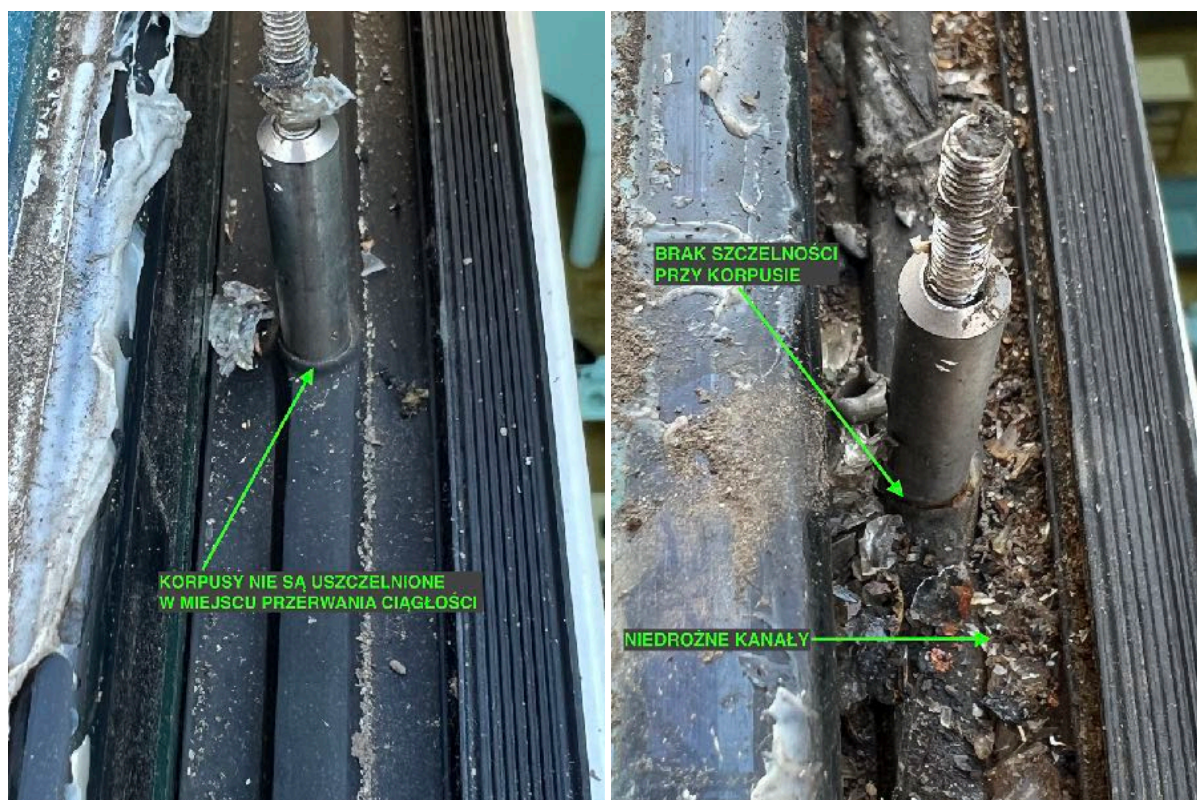
27. W miejscu przebicia uszczelki przez korpus brak szczelności.

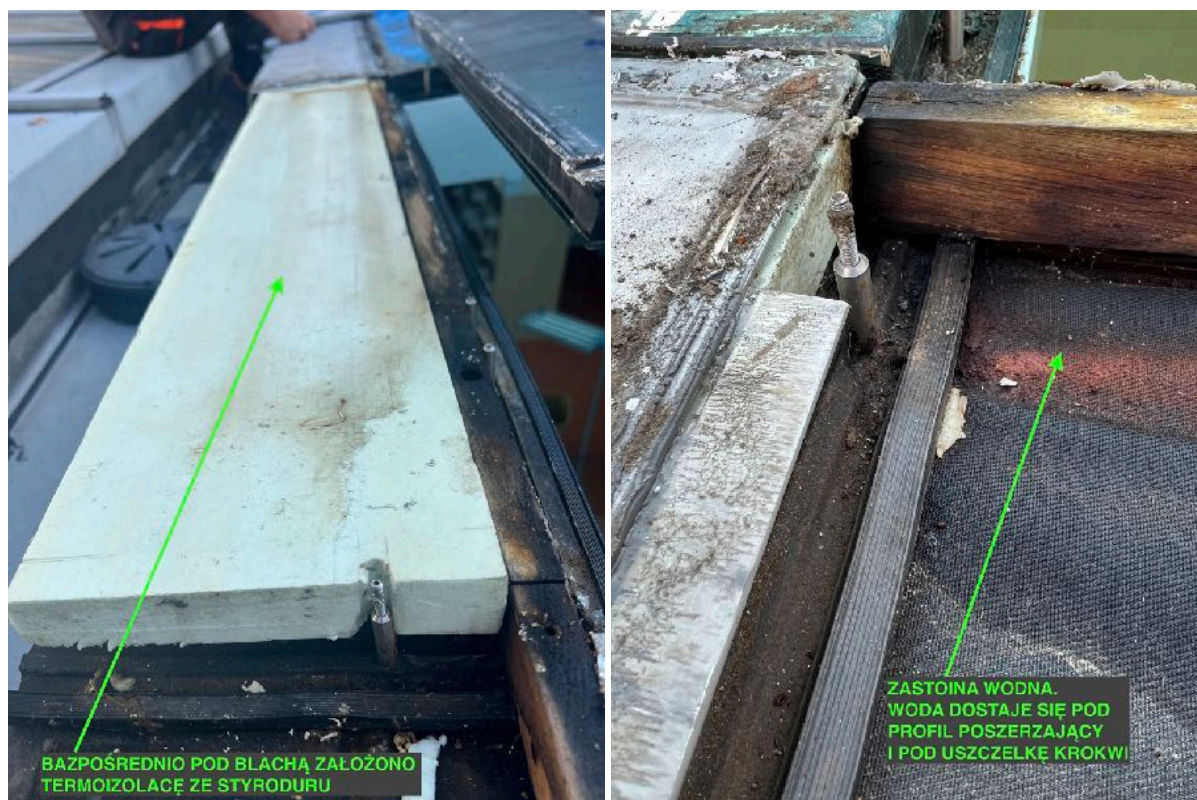
28. Pod obróbką blacharską na krawędzi dachu (przy korycie) zamontowano termoizolację ze styroduru. Pod styrodurem na membranie EPDM wzdłuż profilu płatwi jest zagłębienie w którym gromadzi się woda.

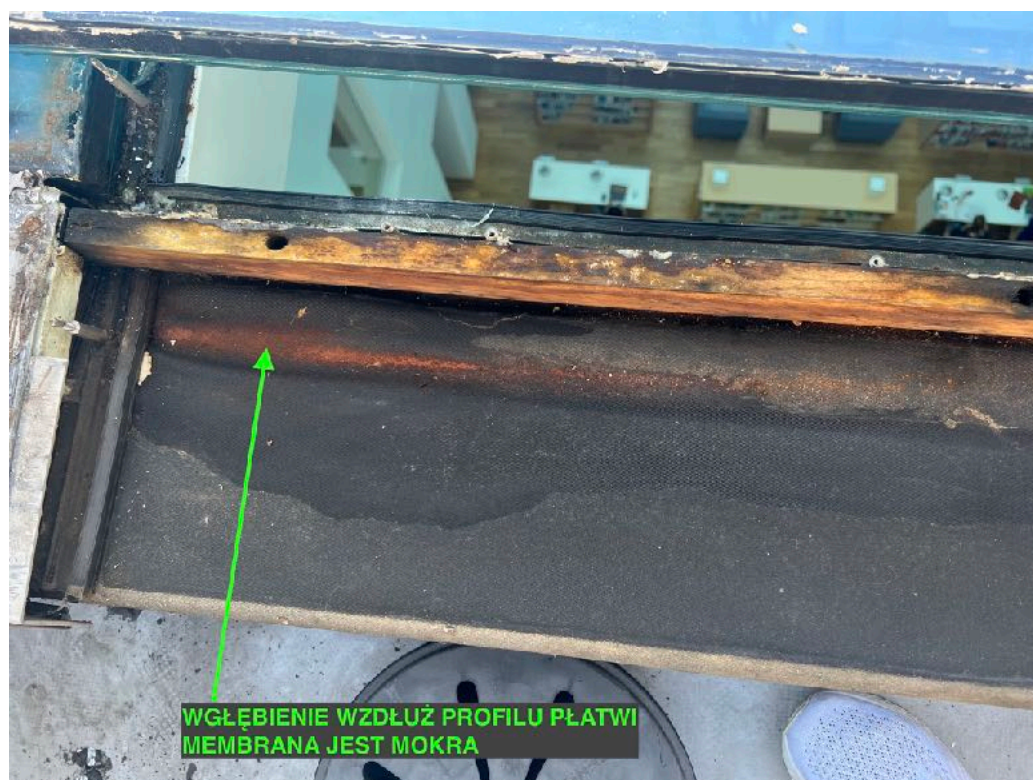
29. Przy połączeniu krzyżowym i wzdłuż profilu płatwi - na membranie EPDM - zastoina wodna.

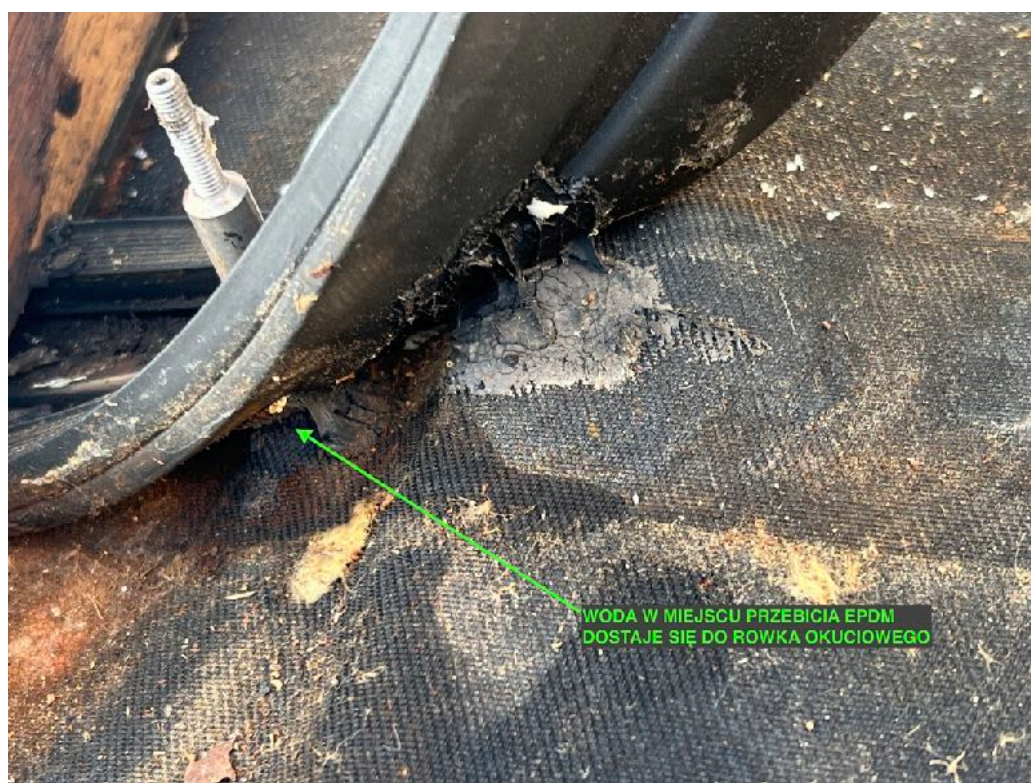
32. Woda w miejscu przebicia EPDM dostaje się do rowka okuciowego a następnie ścieka w izolację termiczną i na wewnętrzną obróbkę blacharską.

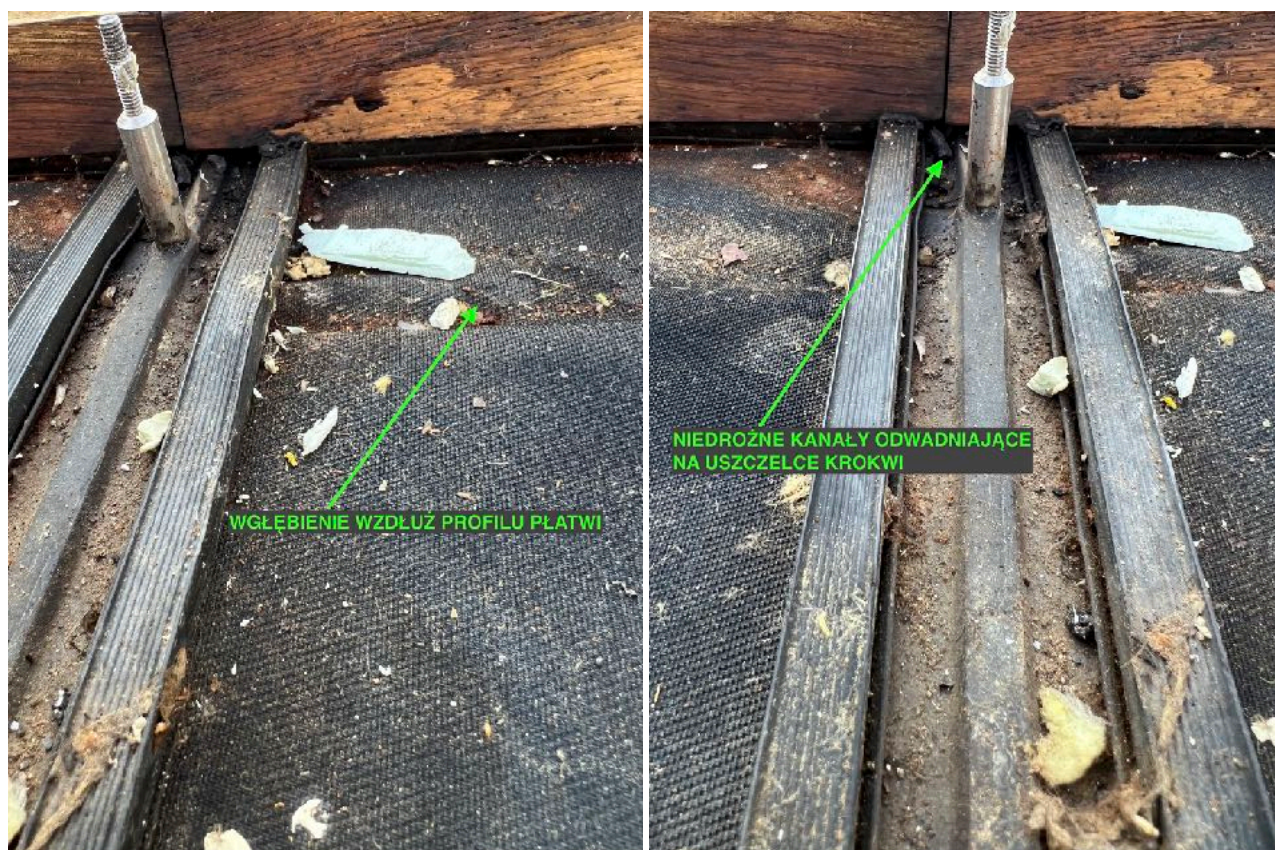
33. Kanały odwadniające na uszczelce krokwi są niedrożne. Uszczelka krokwiowa wychodząca poza profil dolny powinna być osłonięta materiałem ognio i wodo odpornym. Zgodnie z projektem, ułożenie na uszczelce wełny czyni je niedrożnymi.

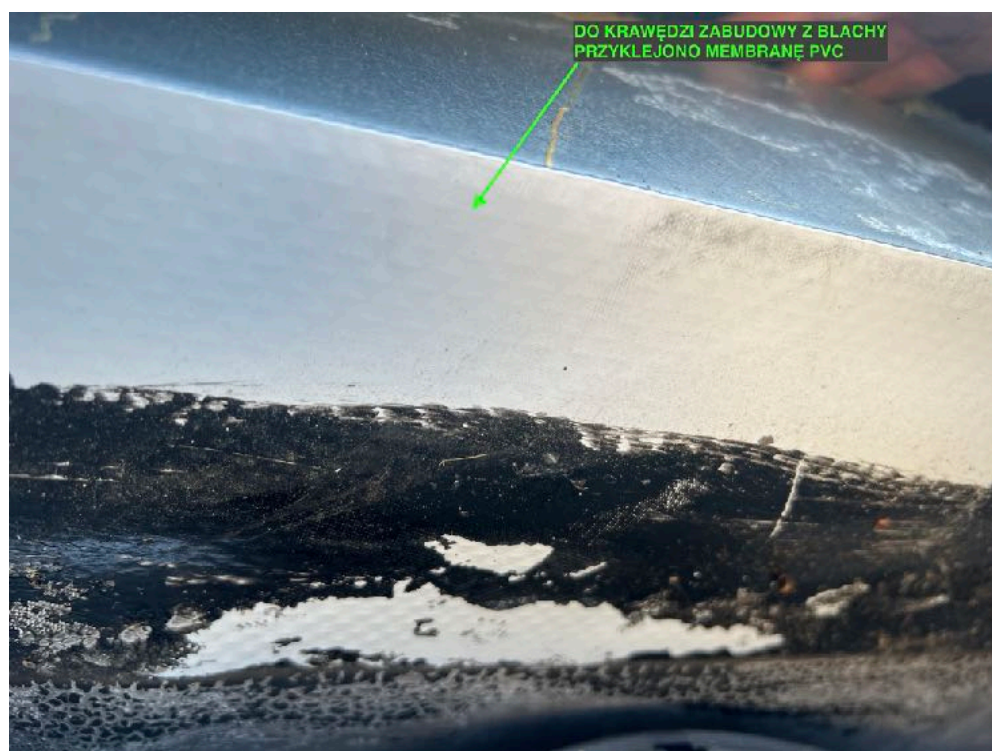
34. Membranę PVC uszczelniającą koryto wyklejono do krawędzi załamania obróbki blacharskiej.

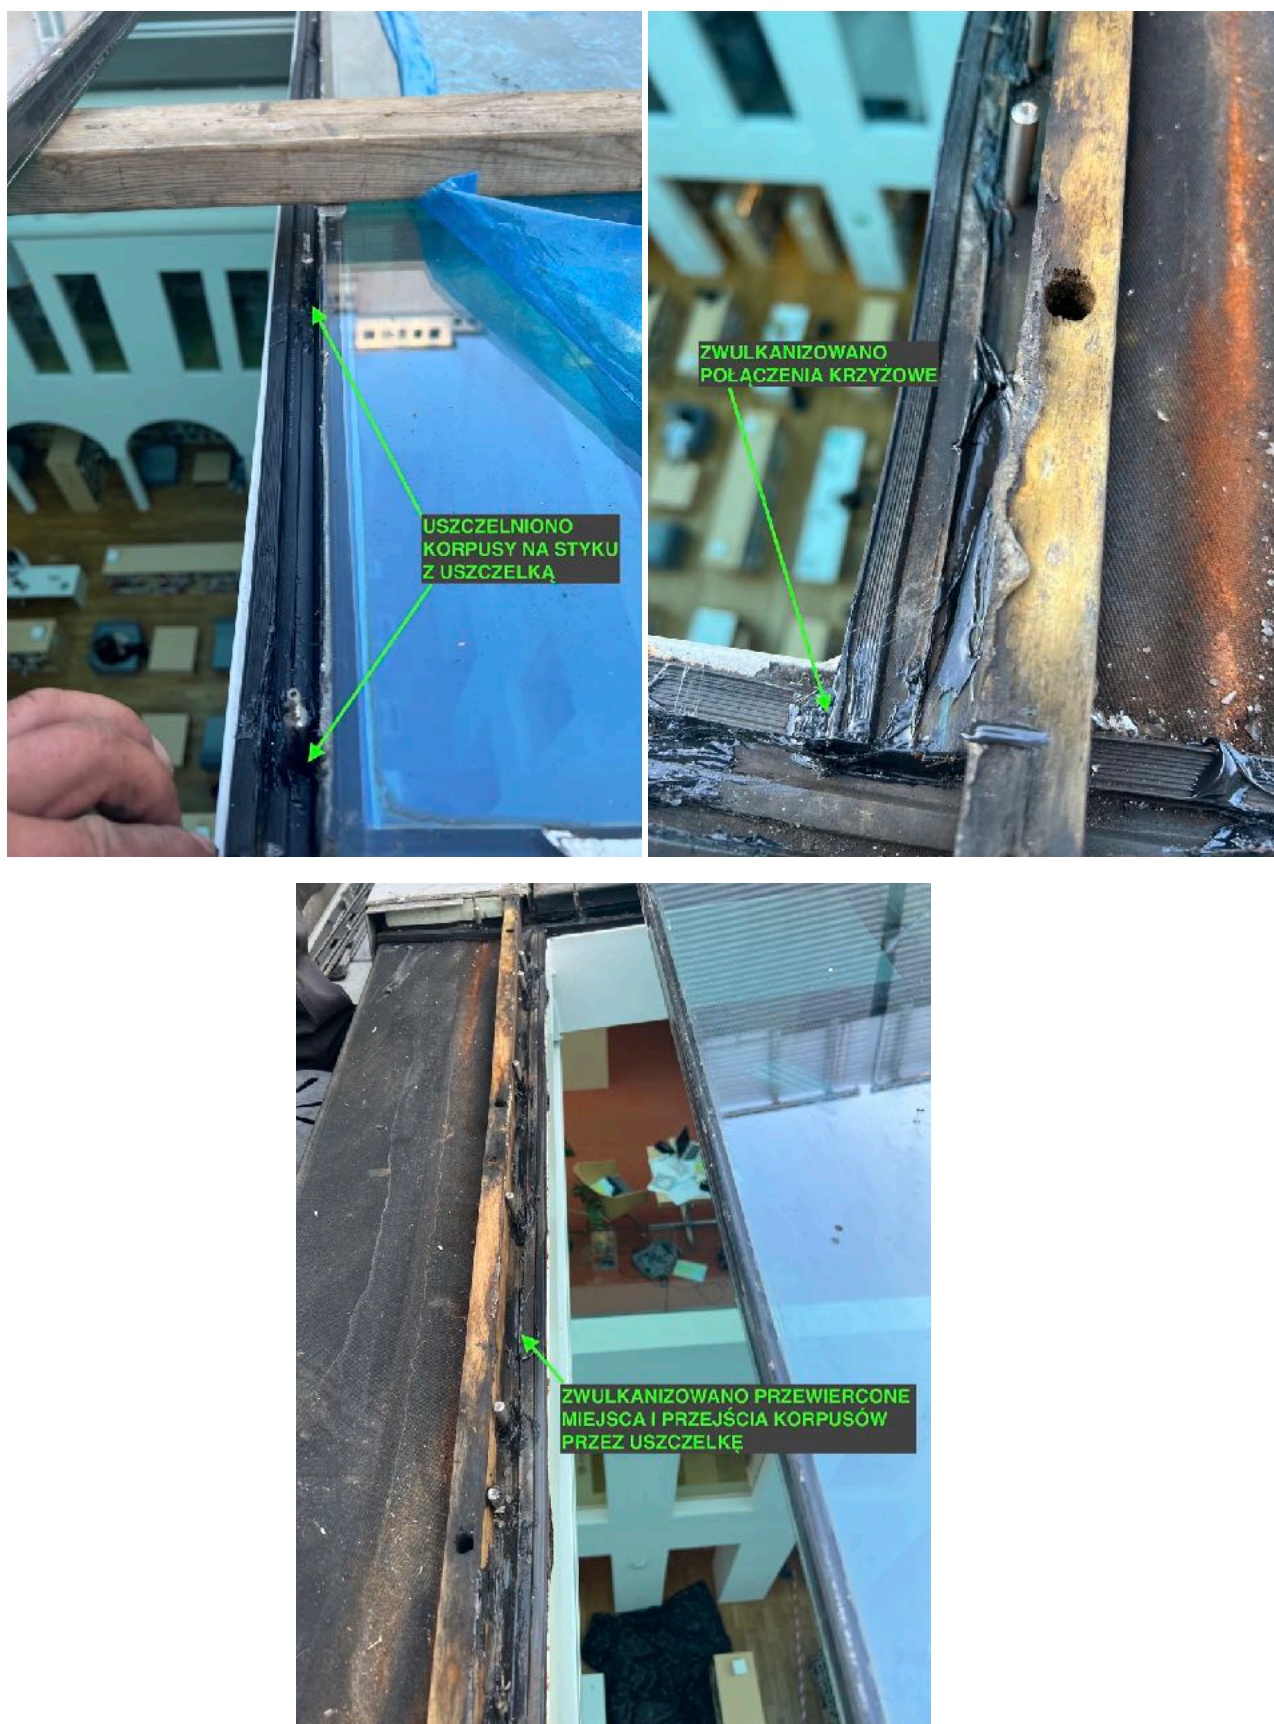
35. Wszystkie połączenia krzyżowe i przebicia uszczelek krokwi i płatwi obrobiono uszczelniającem butylowym.
