### III. Dokumentacja fotograficzna:

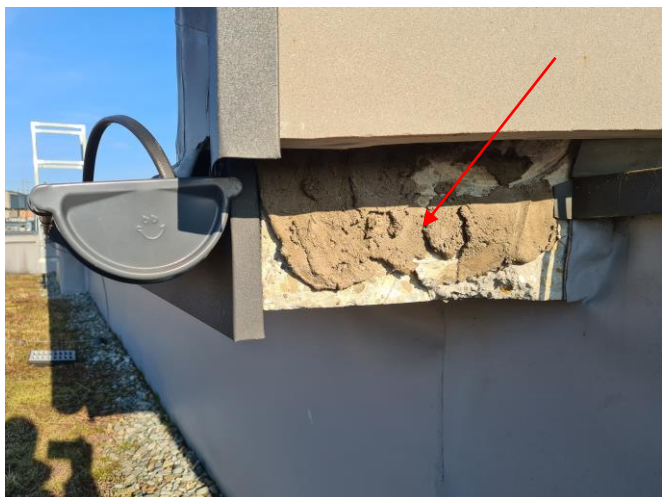
Odspojona płytki – uzupełnienie np. obróbką blacharską

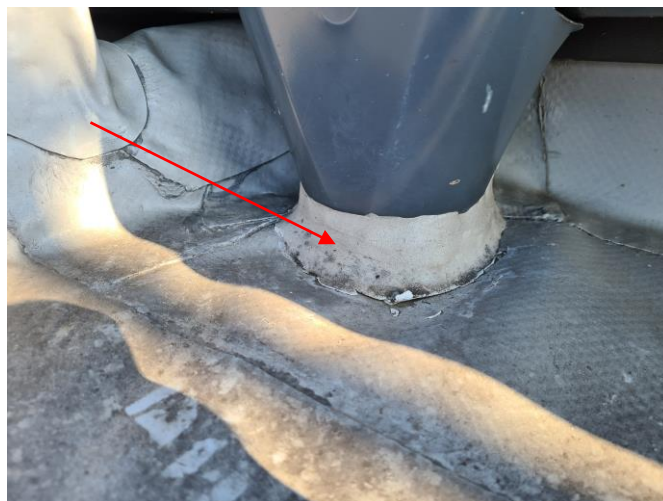
Poprawa uszczelnienia przejścia rury spustowej przez menprame PCV

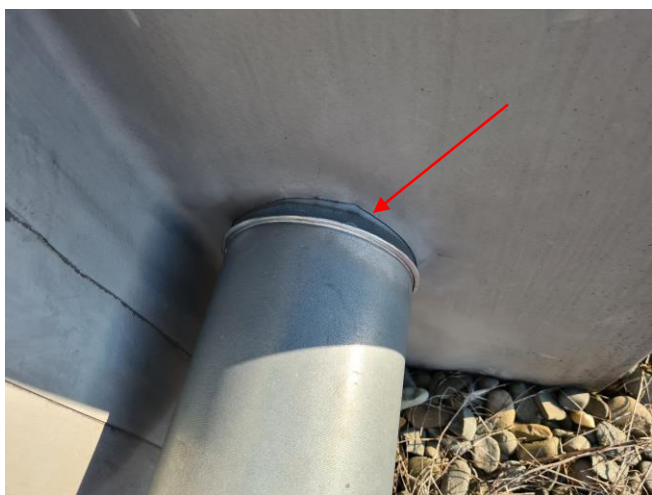
Brak uszczelnienia przy przejściu rury wentylacyjnej przez menprame PCV

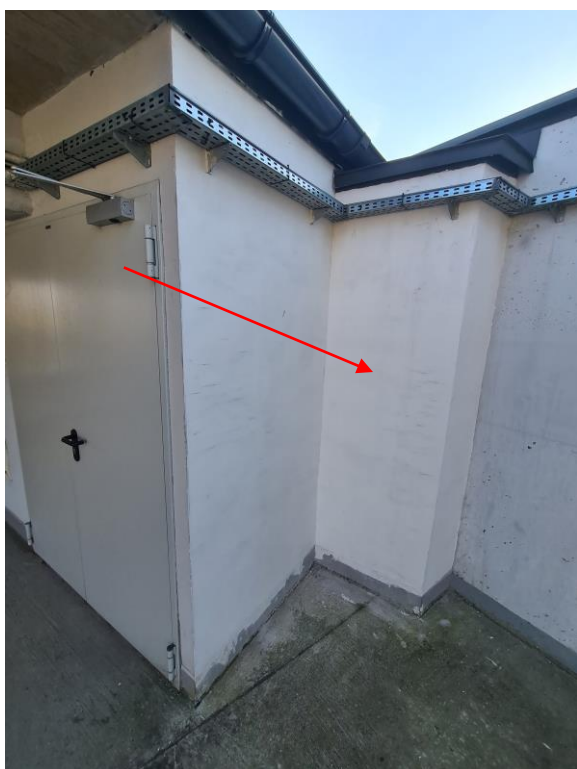
Brak powłok malarskich w miejscach naprawy tynku

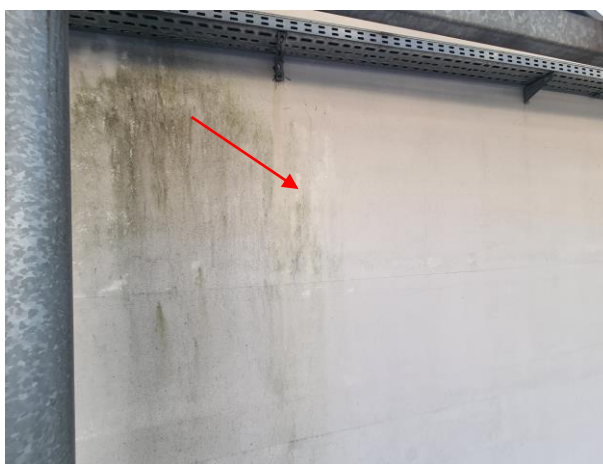
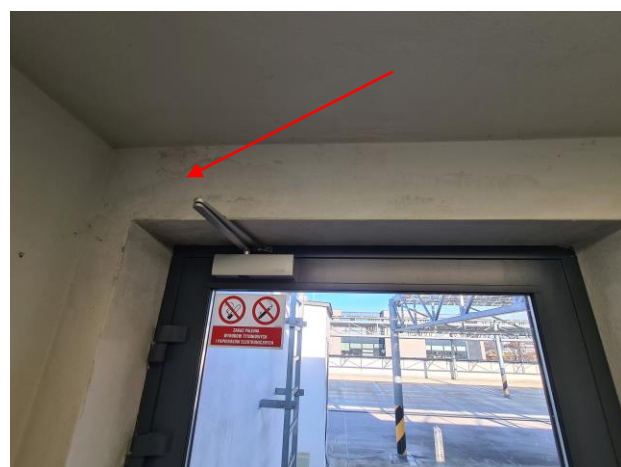
Zacieki i łuszczący się tynk wewnątrz kl. schodowej

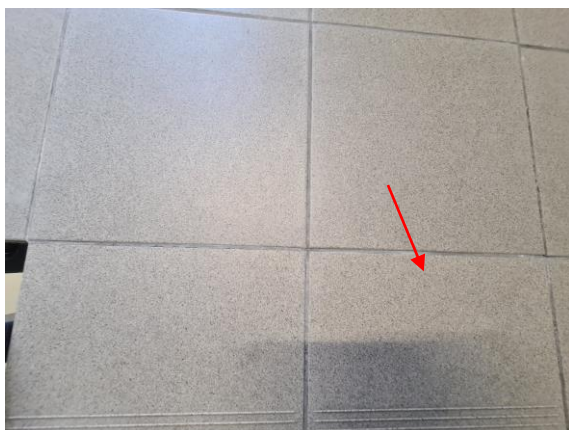
Pęknięcia wypełnień /fugi/

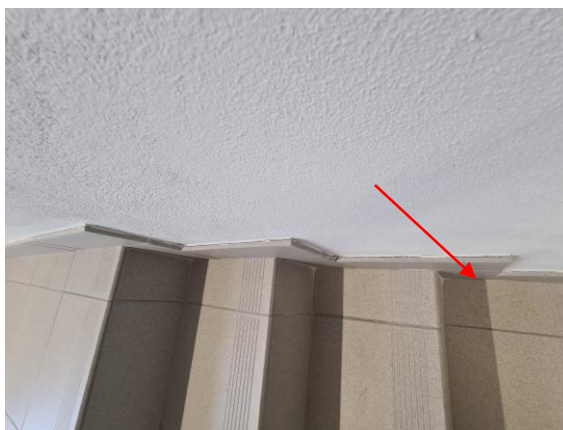
Miejscowe odspojenia płytek na cokołach

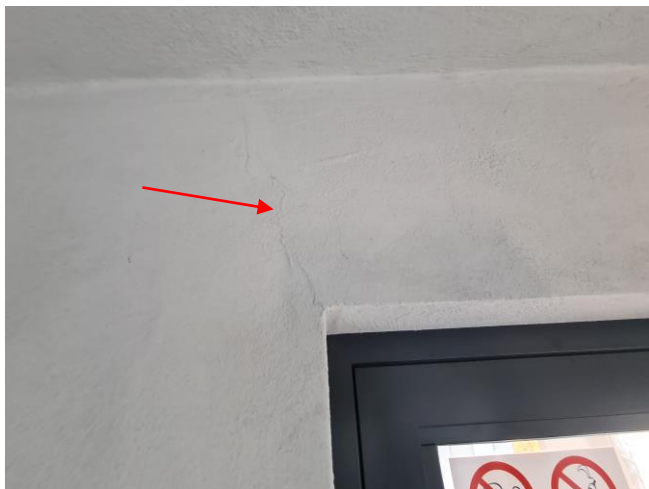
Zarysowanie konstrukcji ścian

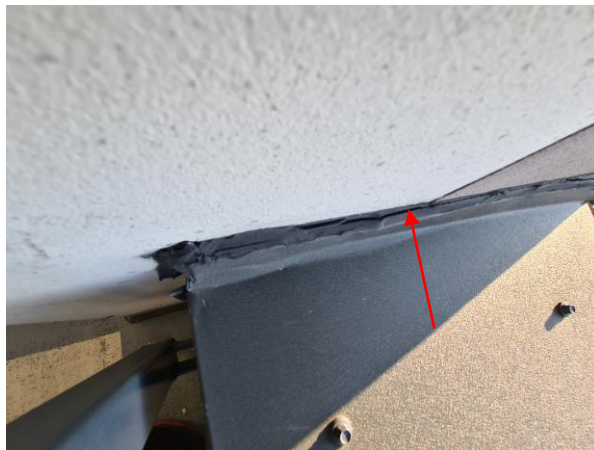
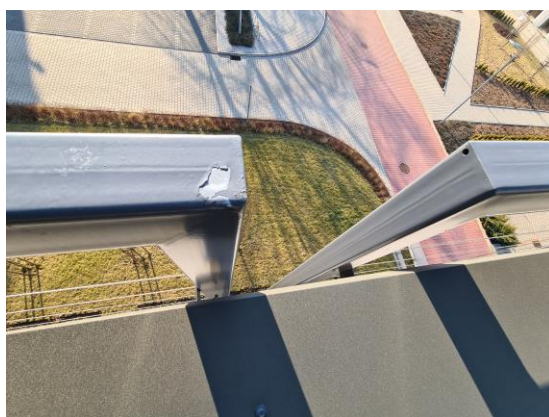
Łuszcząca się powłoka malarska

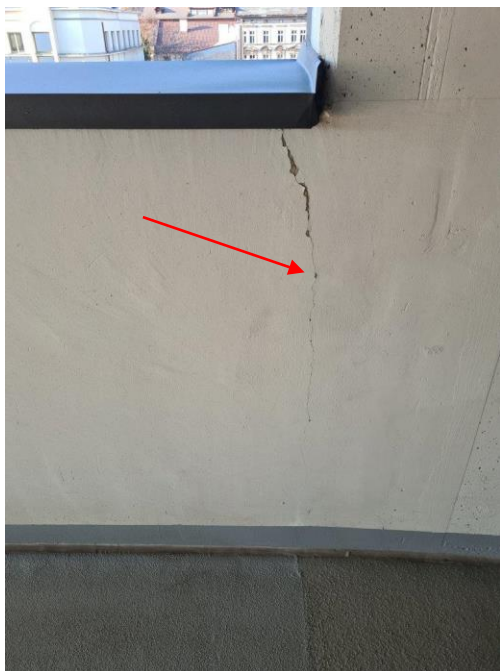
Zarysowania konstrukcji żelbetowych

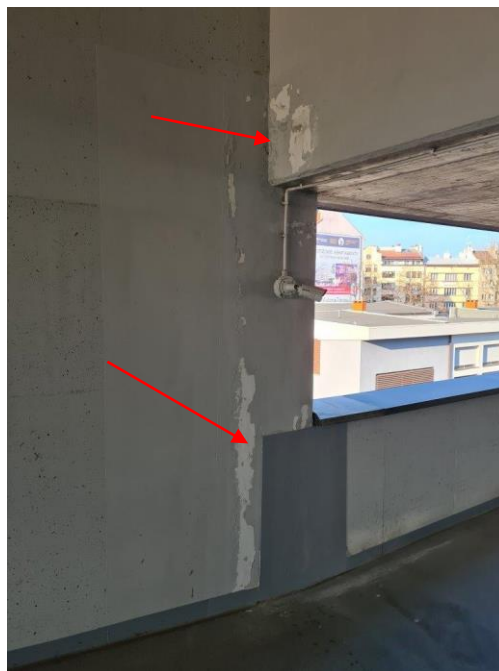
Nieszczelności powodują łuszczenie się tynku i pow. malarskich

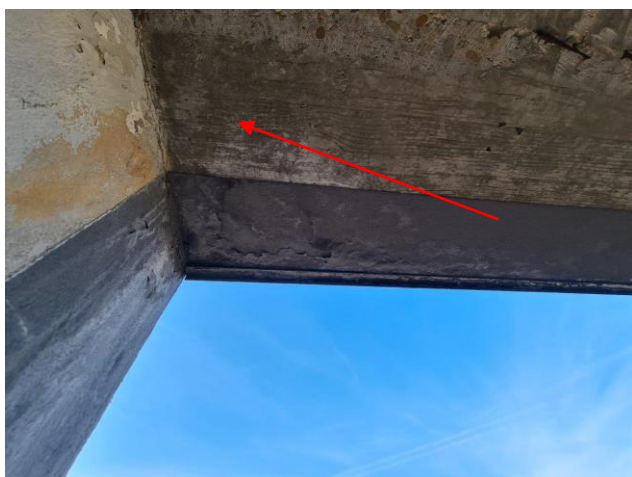
Nieszczelności powodują łuszczenie się tynku i pow. malarskich

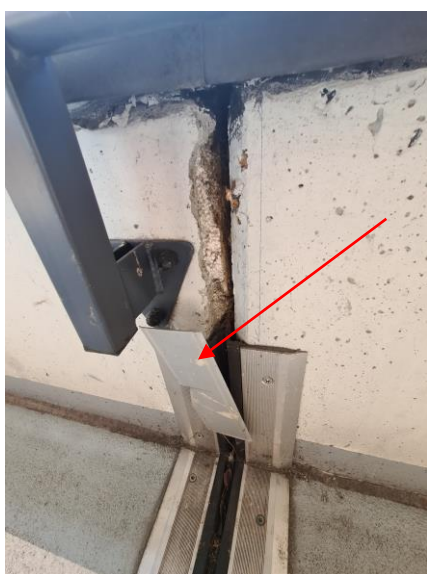
Odpadające elementy na przerwach dylatacyjnych

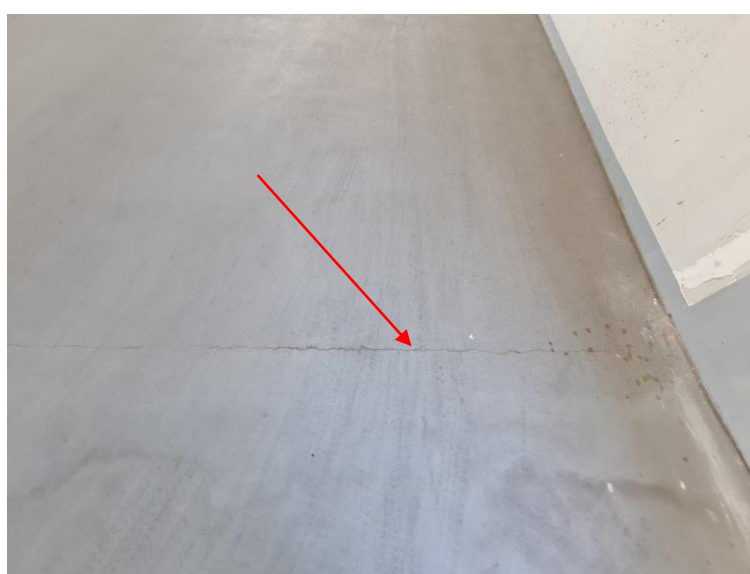
Zarysowania konstrukcji ramp zjazdowych

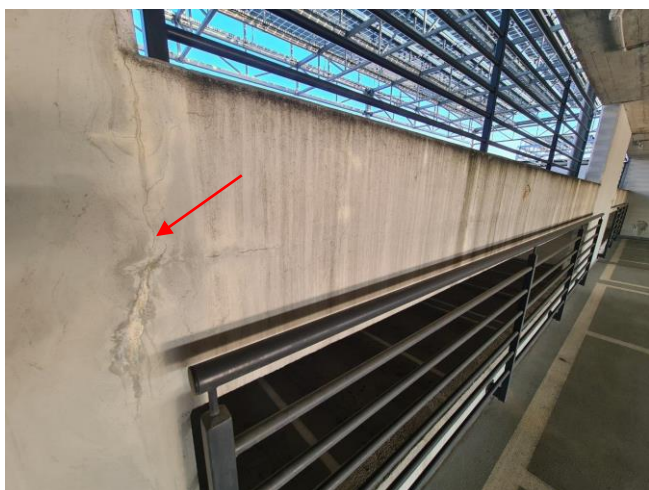
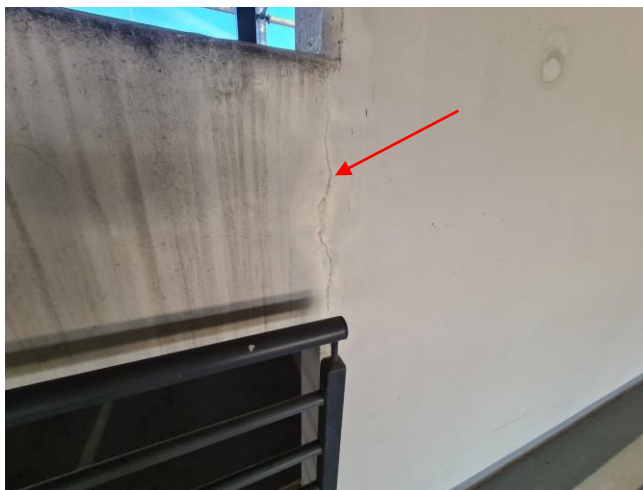
Zarysowania konstrukcji żelbetowych

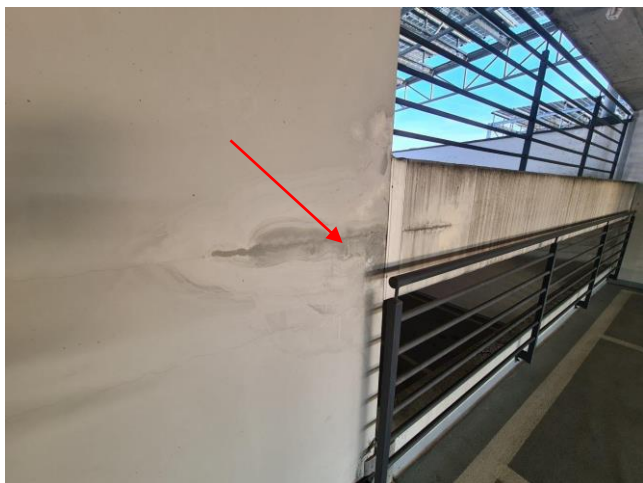
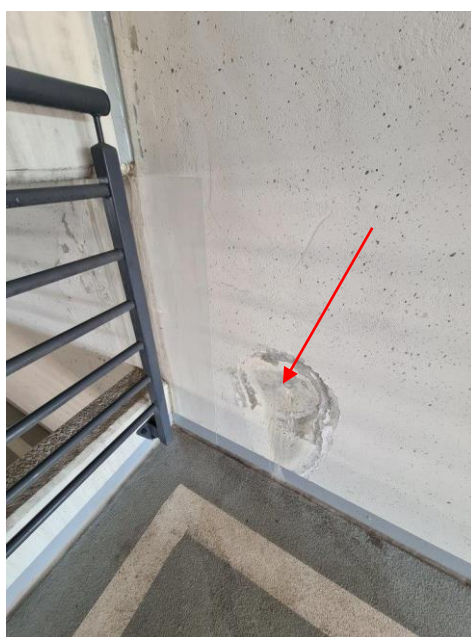
Zarysowania konstrukcji żelbetowych i nieszczelności

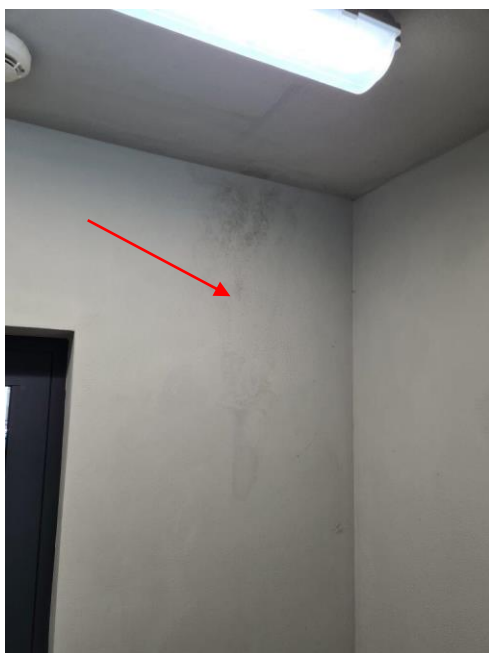
Nieszczelności powodują zamakanie ścian

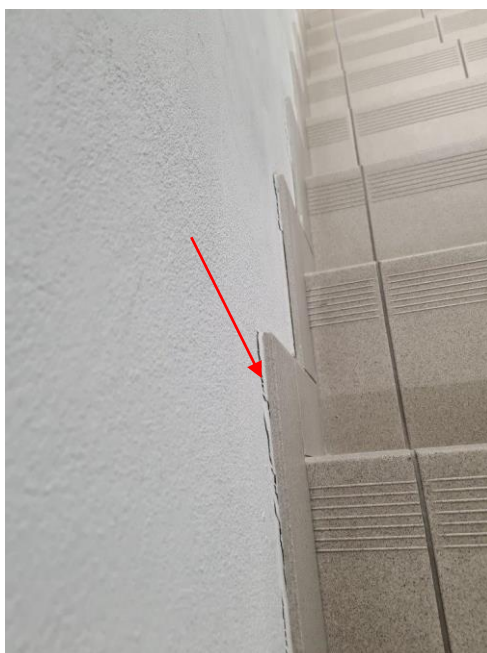
Odspojone płytki na cokole

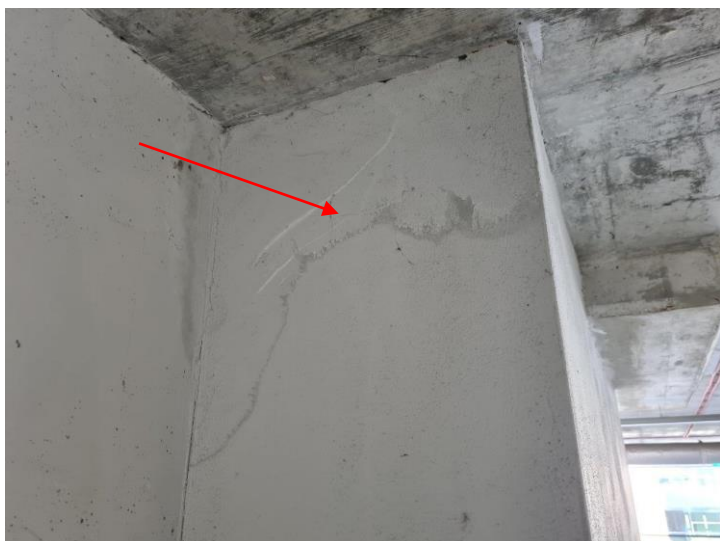
Nieszczelności powodują zamakanie ścian

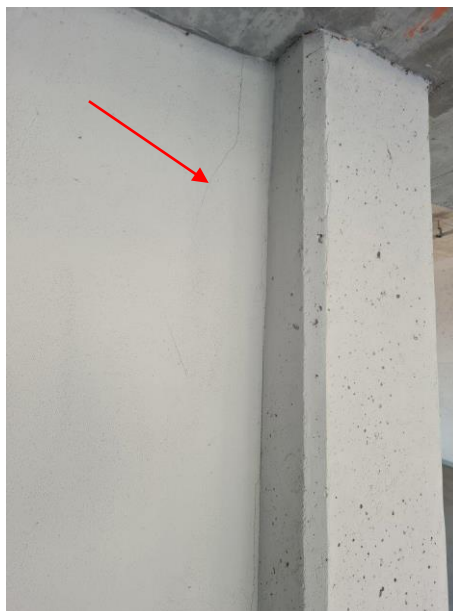
Zarysowania konstrukcji

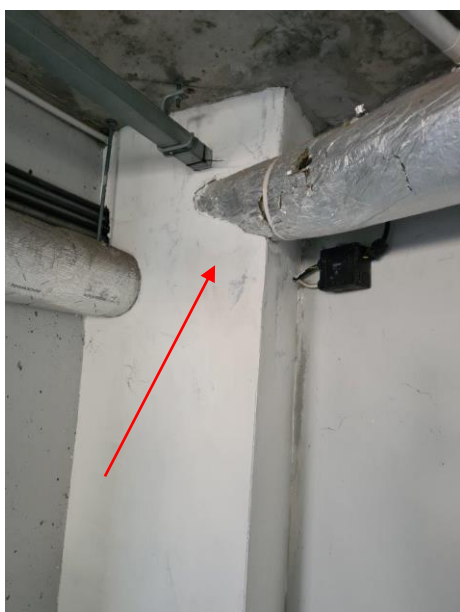
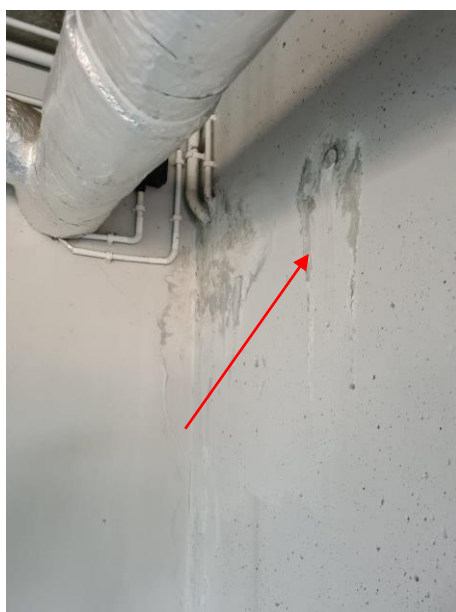
Nieszczelności powodują zamakanie ścian, brak powłok malarskich na poprawkach tynków

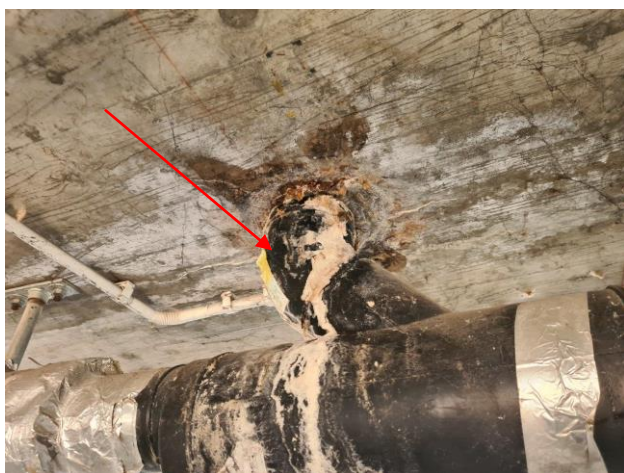
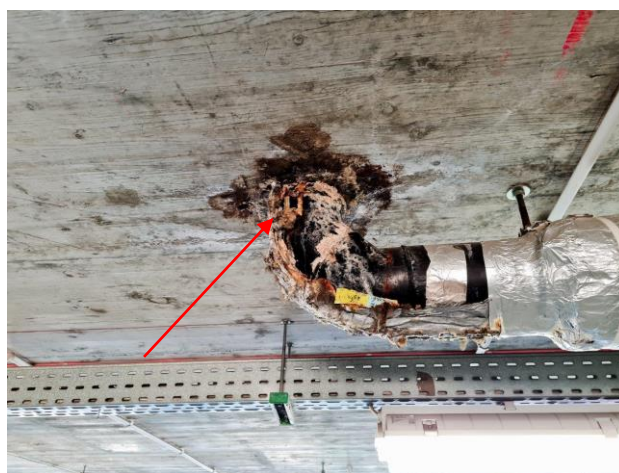
Brak izolacji, nieszczelności przy przejściach rur połączonych z odwodnieniem liniowym

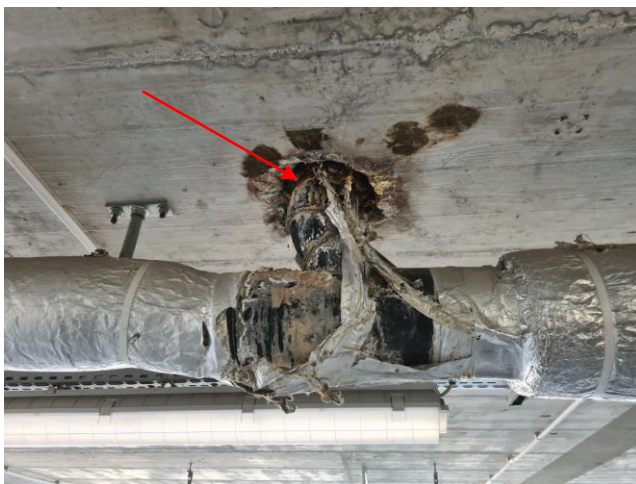
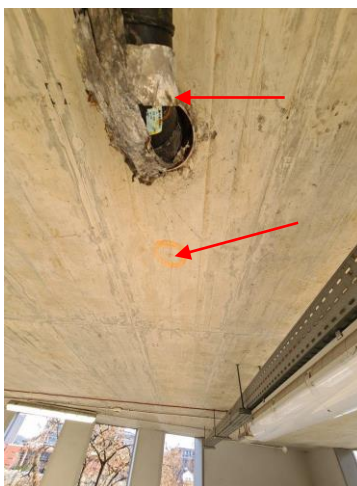
Zarysowanie konstrukcji stropu

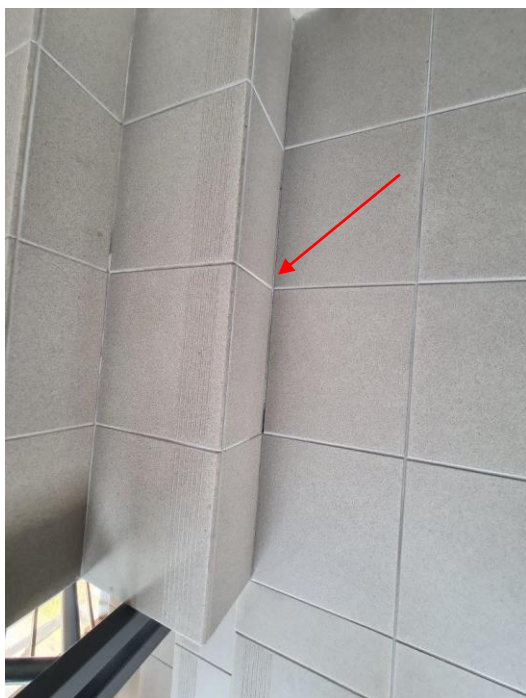
Zarysowanie wypełnienia pomiędzy płytkami

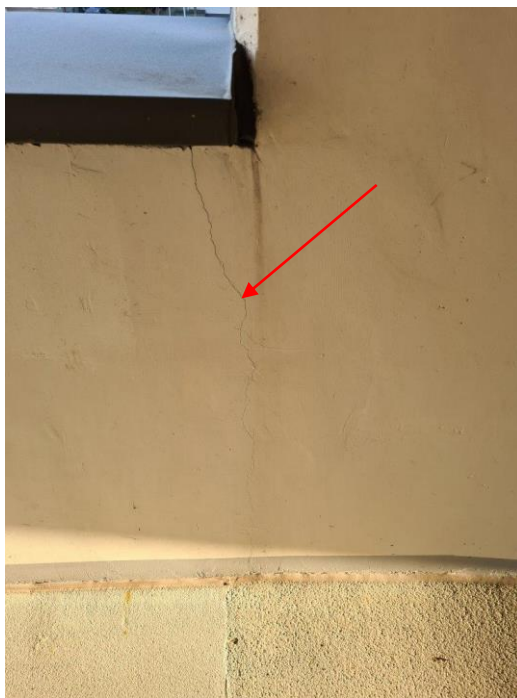
Zarysowania konstrukcji żelbetowych

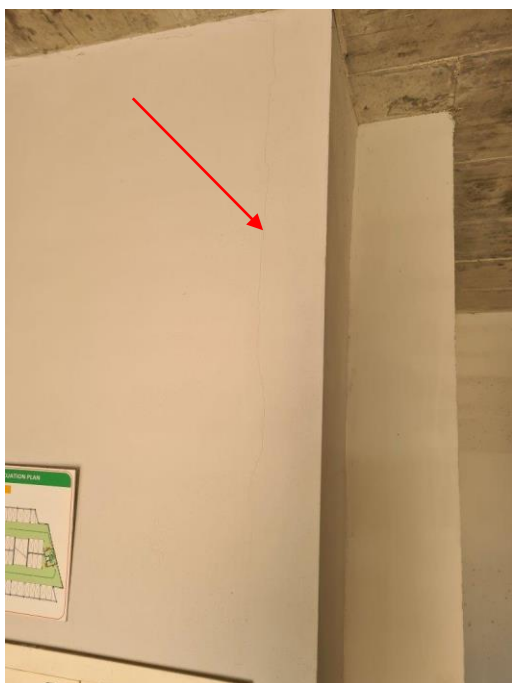
Zarysowania wypełnienia murowanego

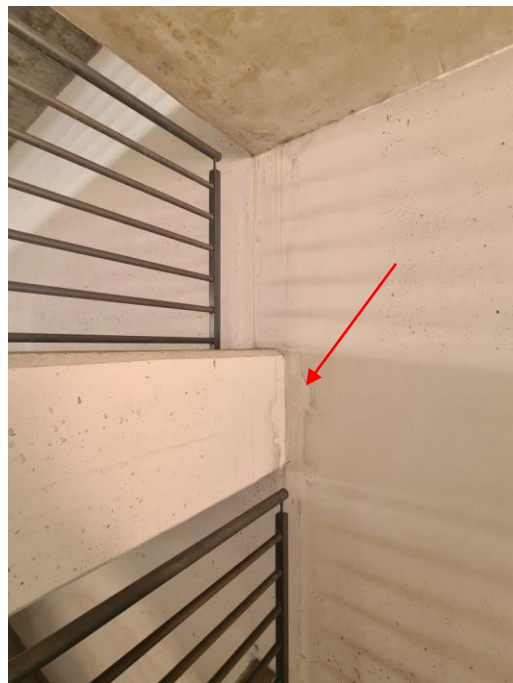
Nieszczelności powodują zamakanie ścian

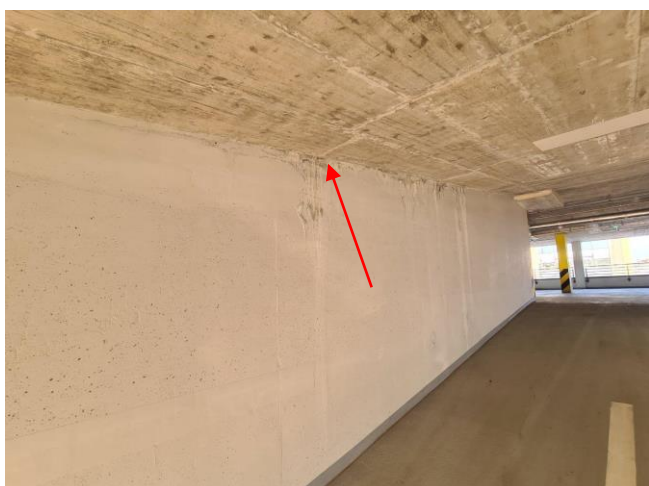
Nieszczelności powodują zamakanie ścian

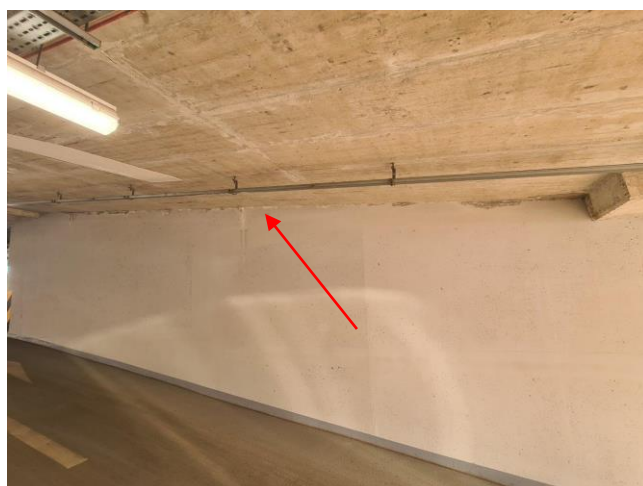
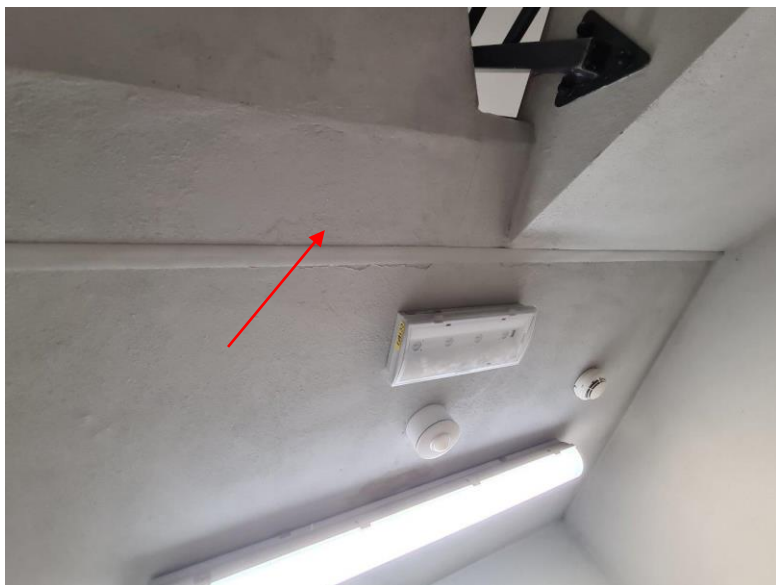
Zarysowania tynku na konstrukcji schodów

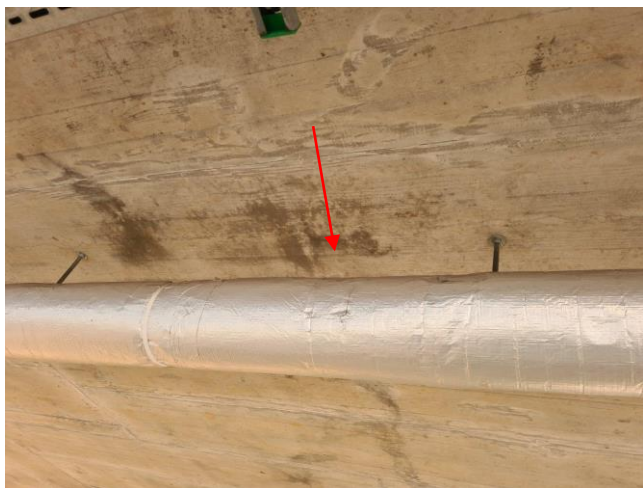
Zarysowania konstrukcji stropu

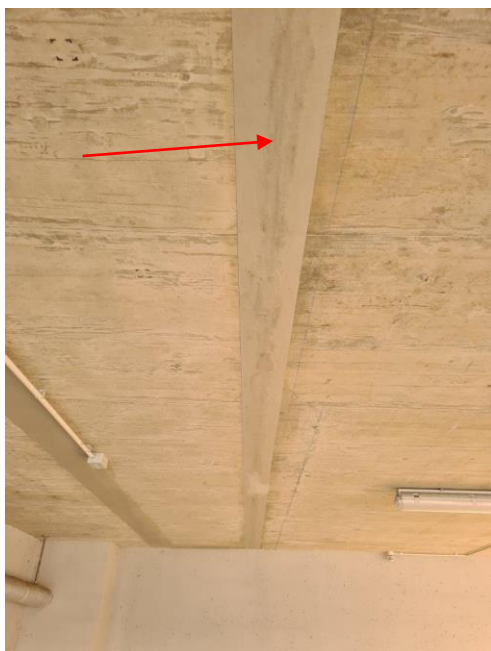
Ślady nieszczelności w miejscach naprawy konstrukcji

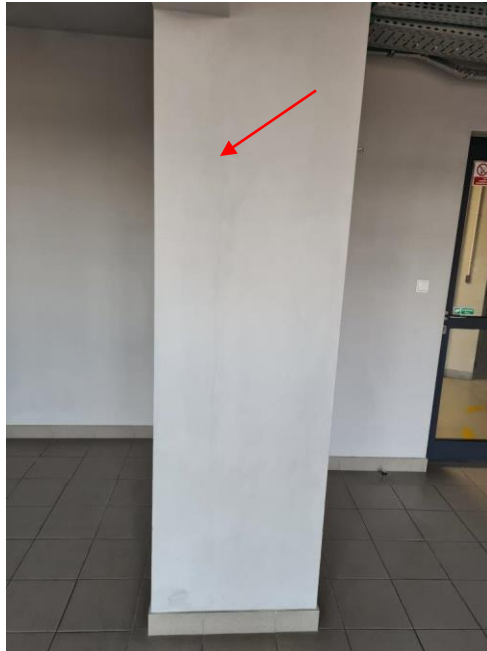
Zarysowanie pionowe

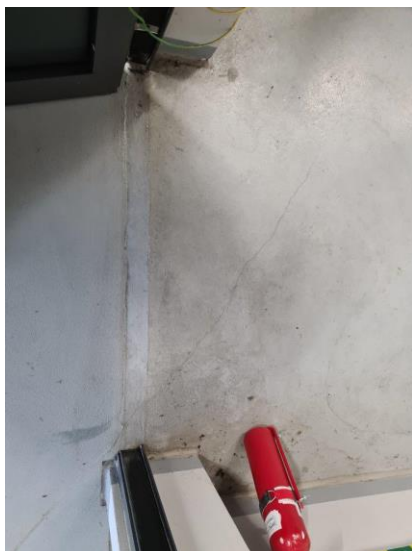
Zarysowania na posadzce

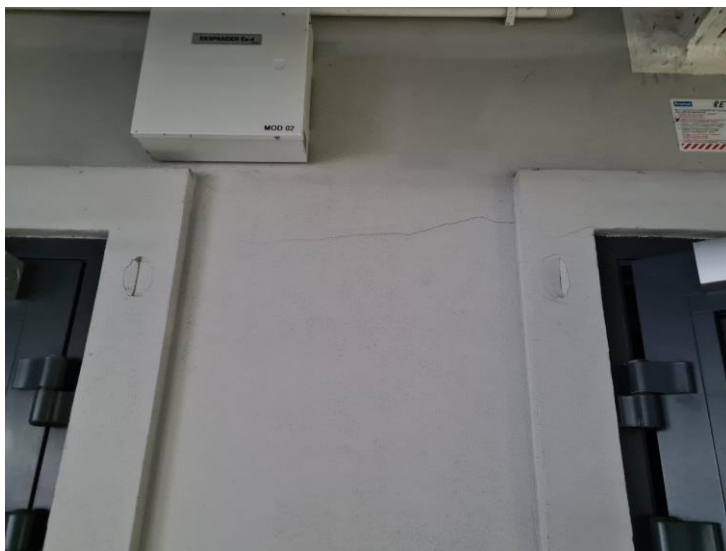
Zarysowania ścian

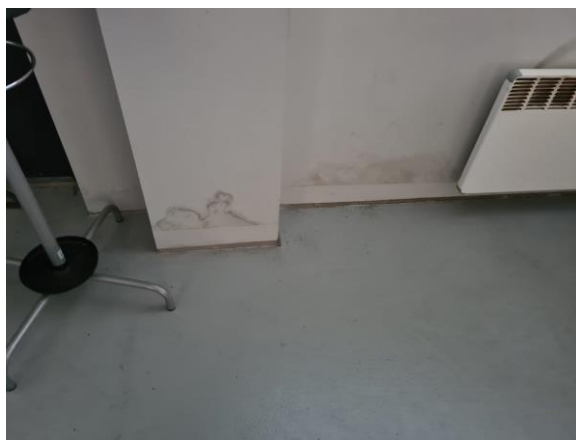
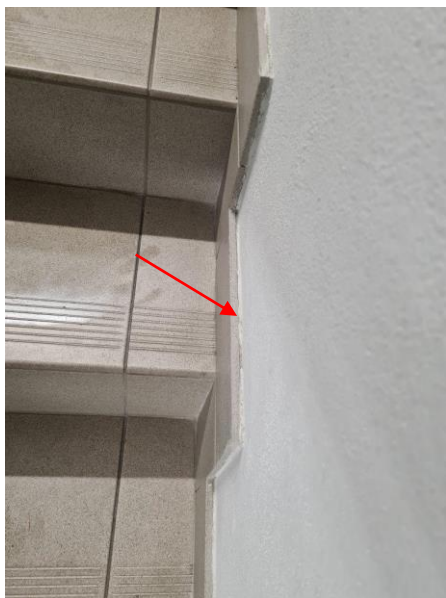
Pęknięcia przy cokole, odspojone płytki

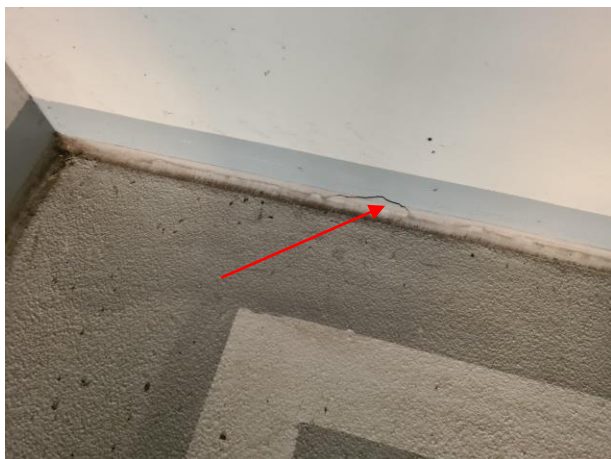
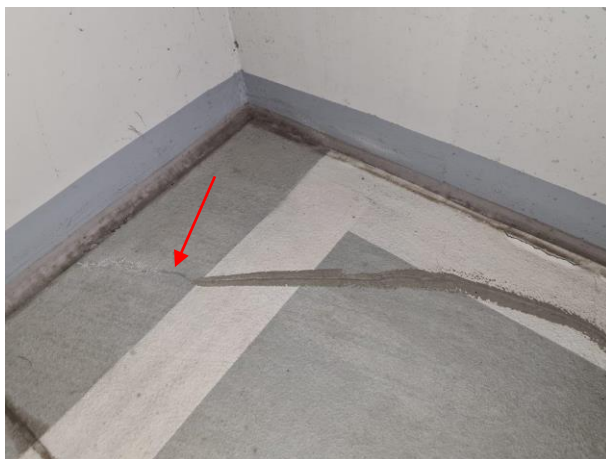
Pęknięcia przy posadzce

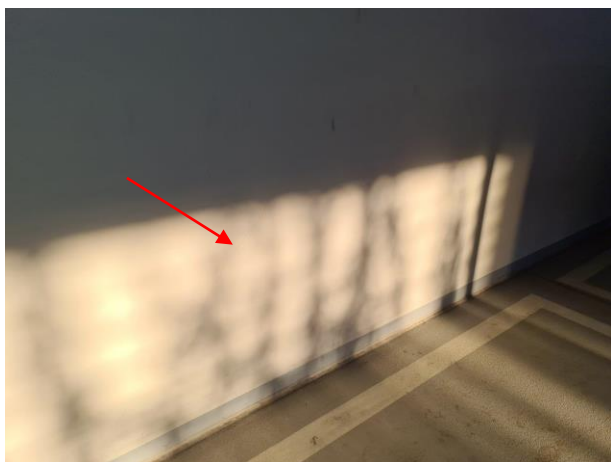
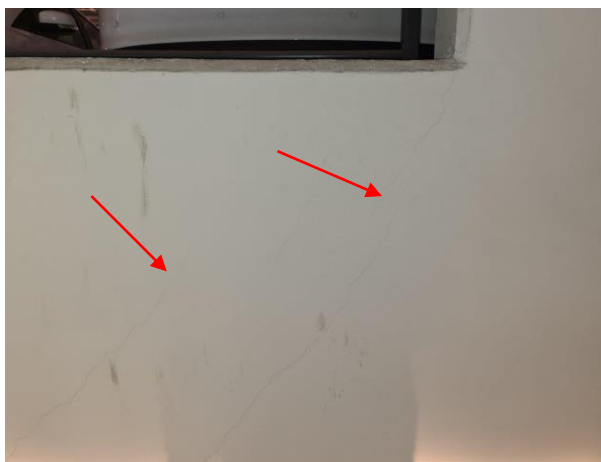
Pęknięcia ukośne konstrukcji żelbetowych

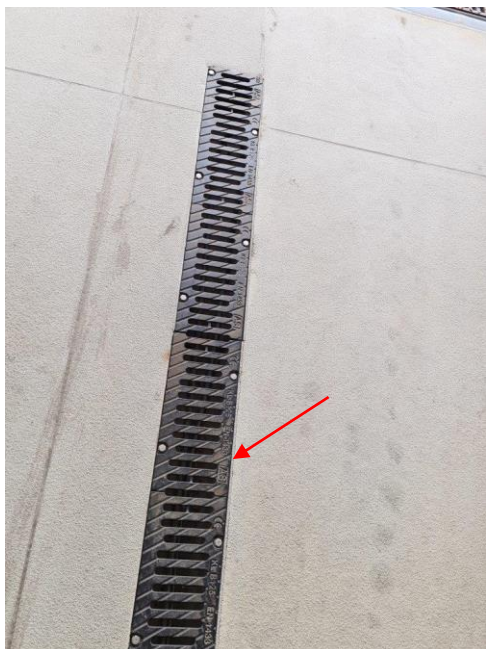
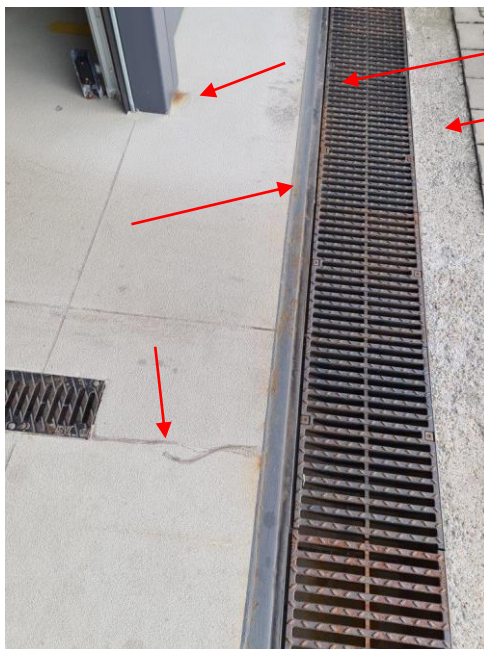
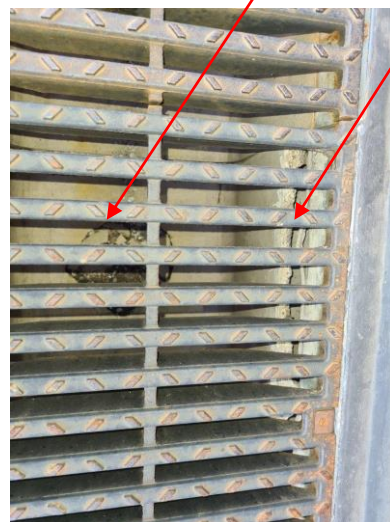
Pęknięcia żywicy przy odwodnieniu liniowym

Korozja profilu stalowego przy odwodnieniu liniowym i drzwiach, uszkodzone koryto betonowe, łuszczący się beton

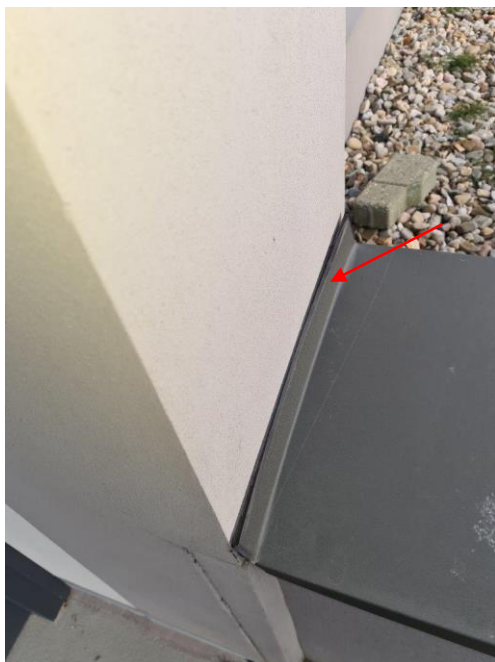
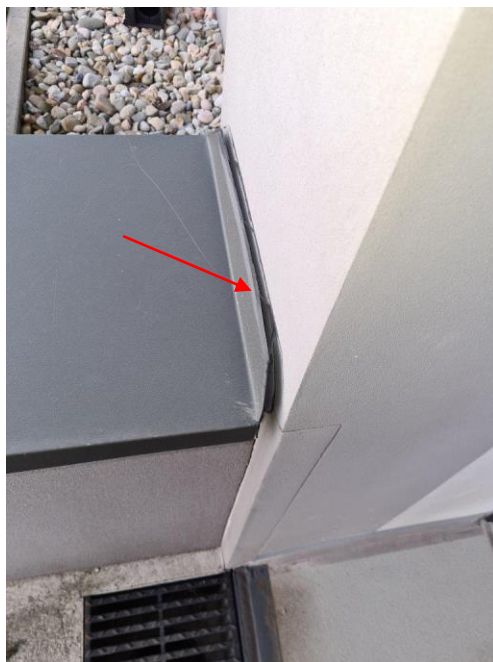
Pęknięcie uszczelnienia

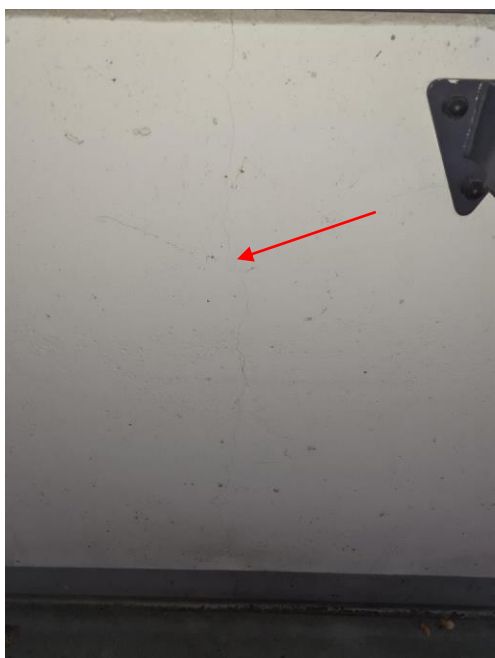
Zarysowania konstrukcji

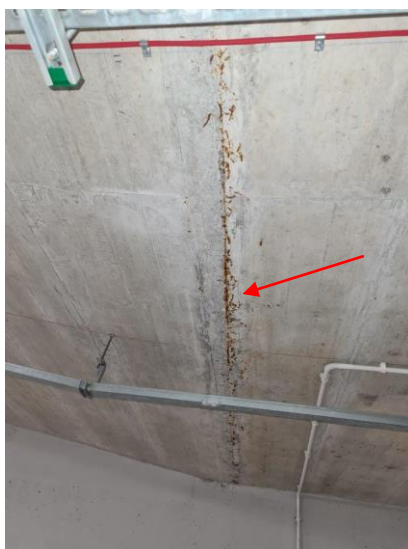
Korozja nieoczyszczonego drutu wiążałkowego przed betonowaniem

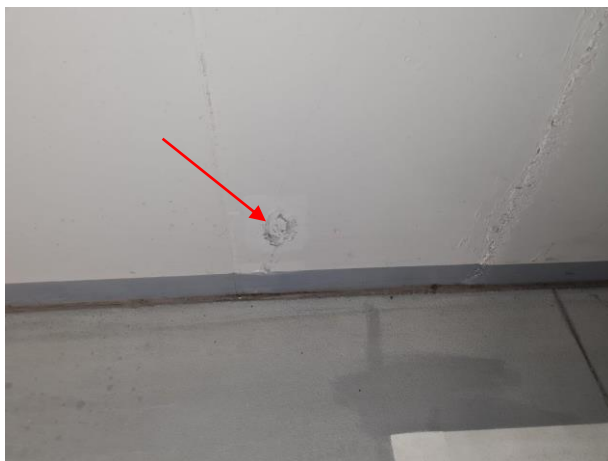
Nieszczelność na korkach

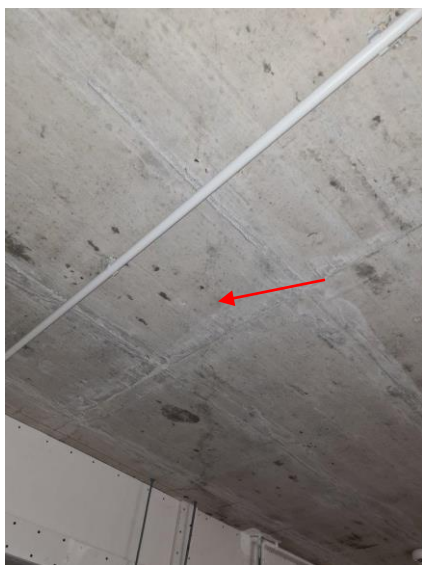
Zarysowania ukośne konstrukcji

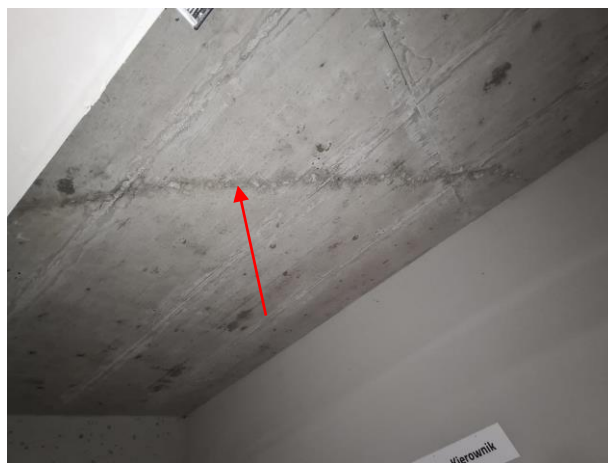
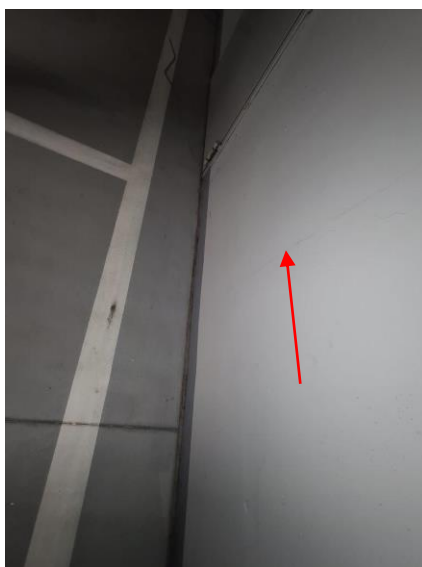
Zarysowania konstrukcji

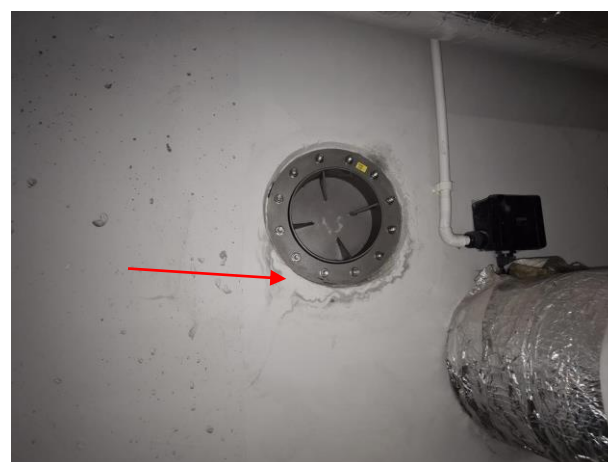
Nieszczelność zabezpieczonego przejścia

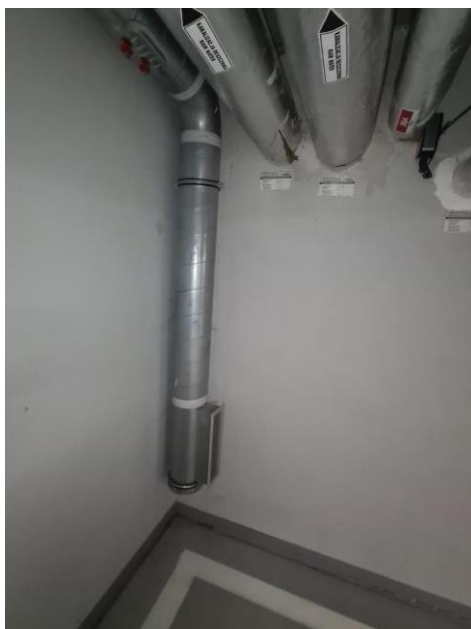
Nieszczelności przy wentylacji

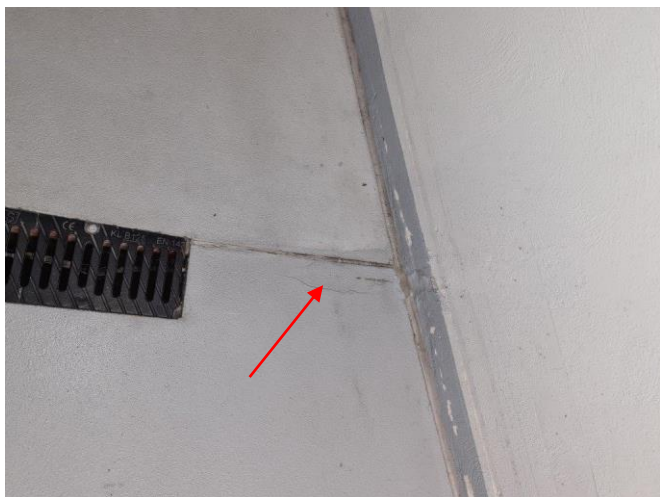
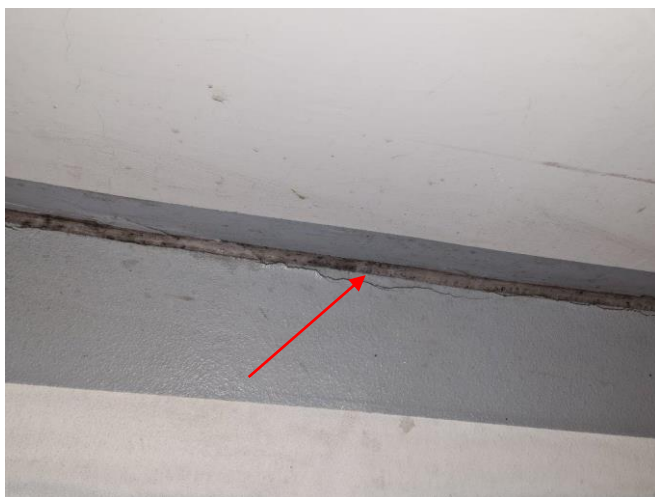
Zarysowanie wykończenia posadzki z żywicy

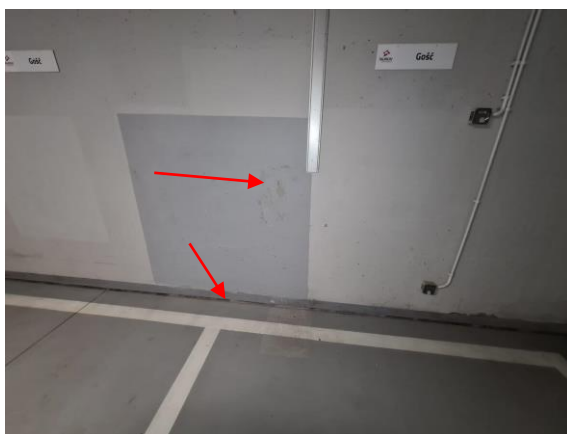
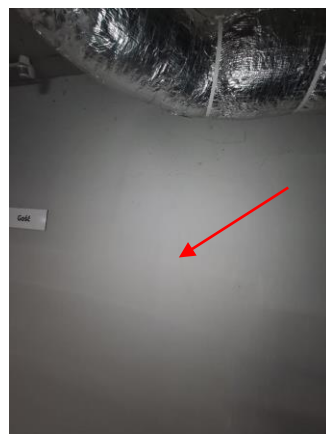
Zarysowania pionowe

Zawilgocona ściana przez nieszczelności, pęknięte uszczelnienie posadzki przy ścianie

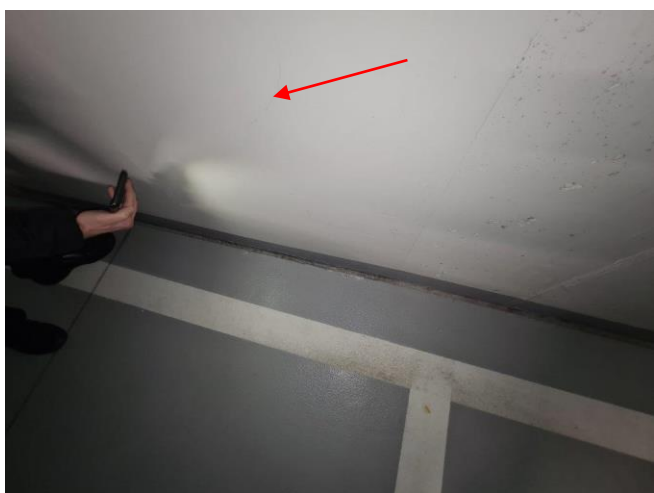
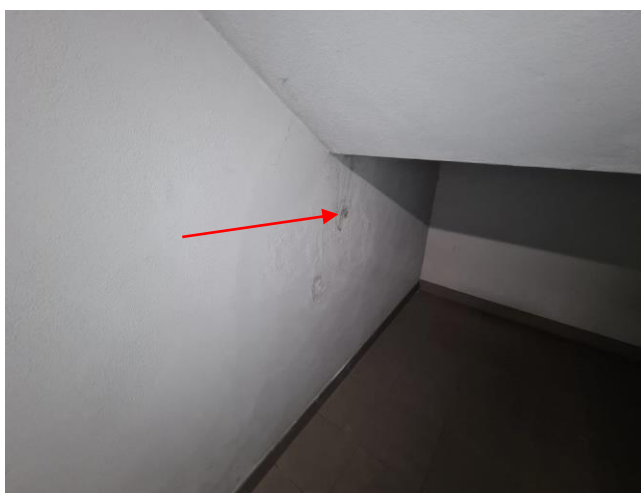
Zarysowanie ukośne

Nieszczelności, łuszczący się tynk

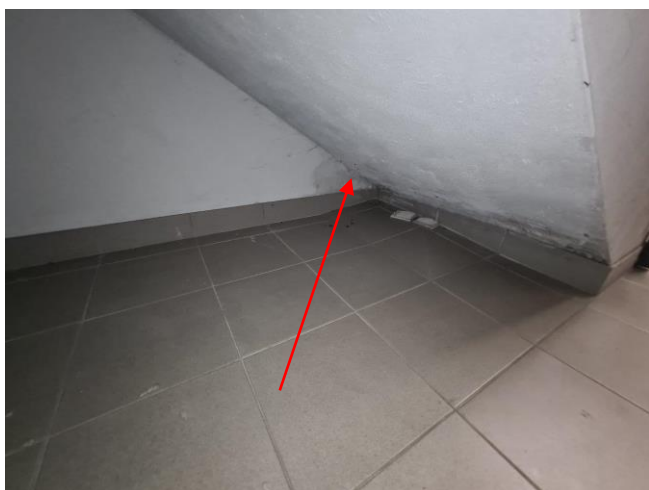
Nieszczelności przy posadzce

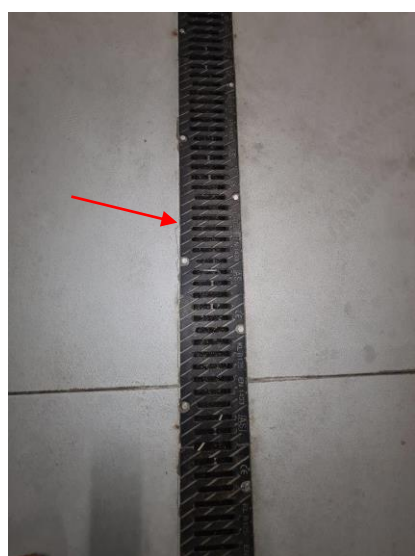
Pęknięcia żywicy przy odwodnieniu liniowym

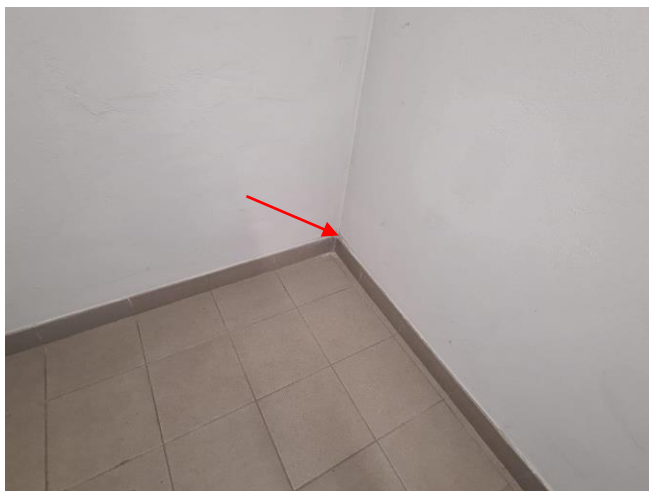
Nieszczelność

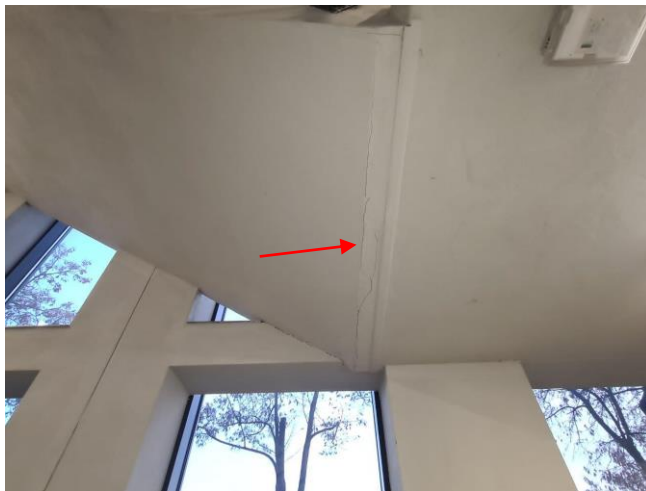
Zarysowanie konstrukcji schodów

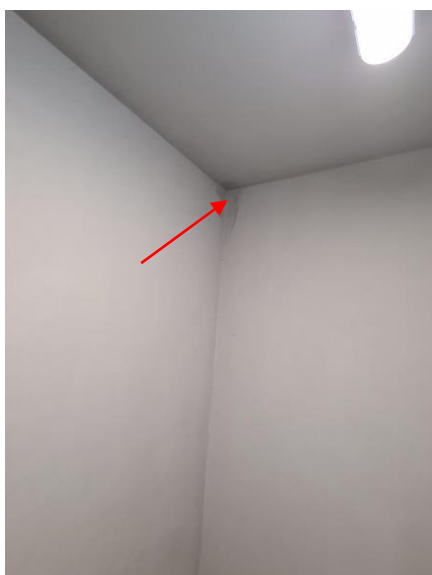
Nieszczelność

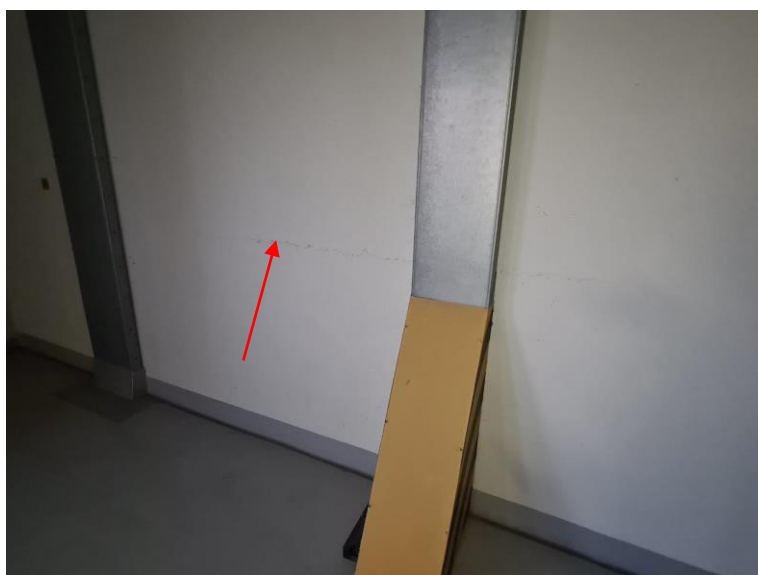
Zarysowanie poziome

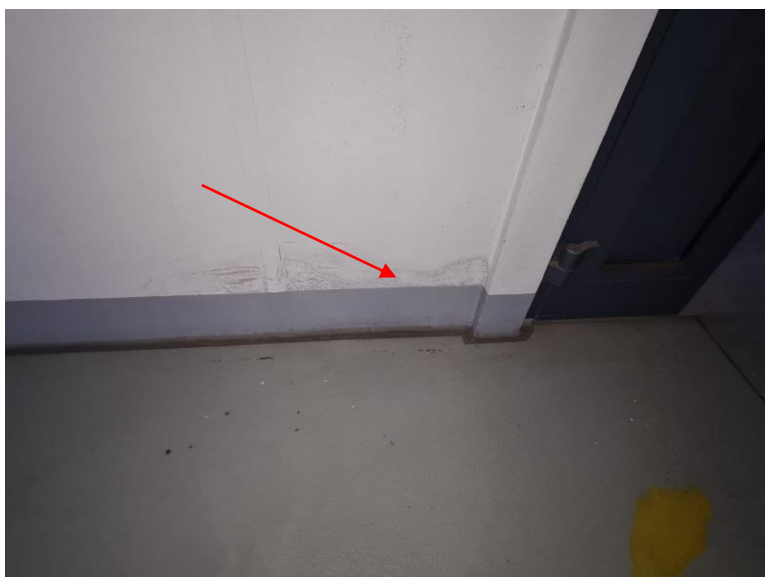
Nieszczelność
