### III. Dokumentacja fotograficzna:

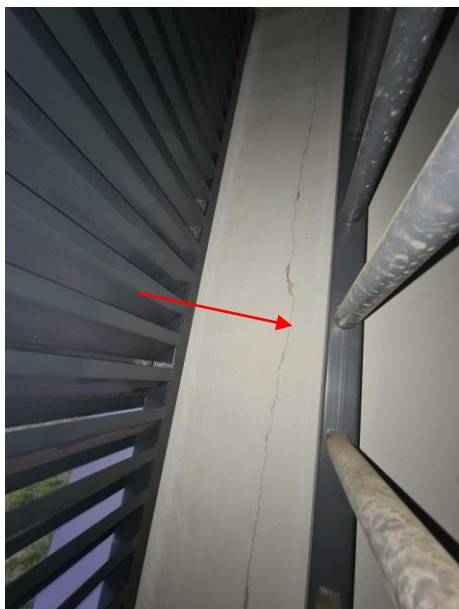
Zarysowanie pionowe przy wentylacji

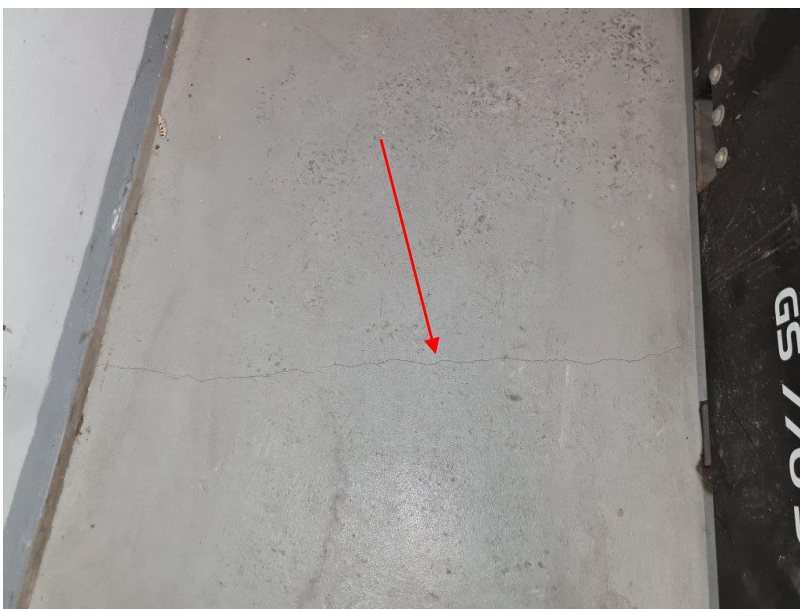
Zarysowanie posadzki

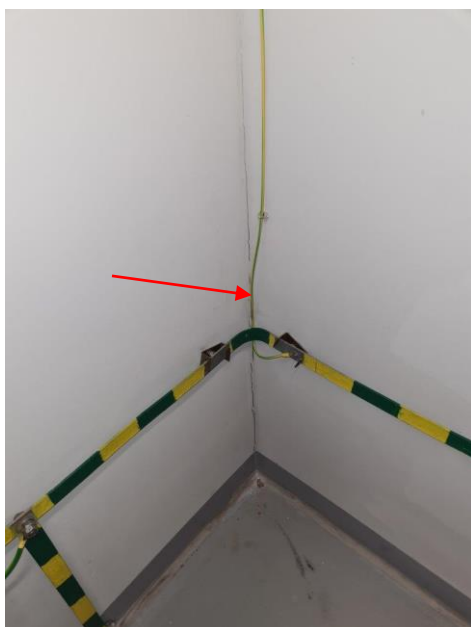
Zarysowania w narożach

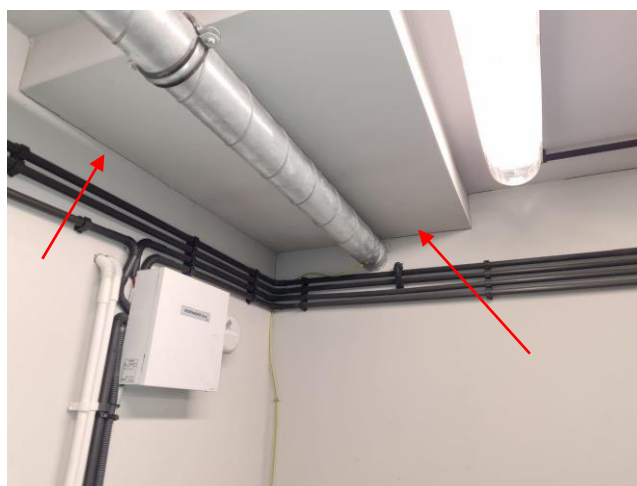
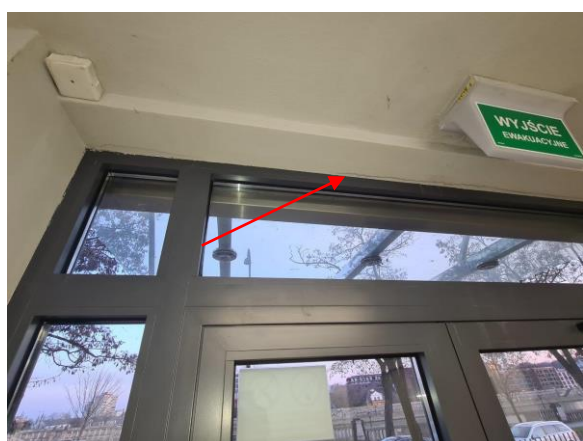
Nieszczelności

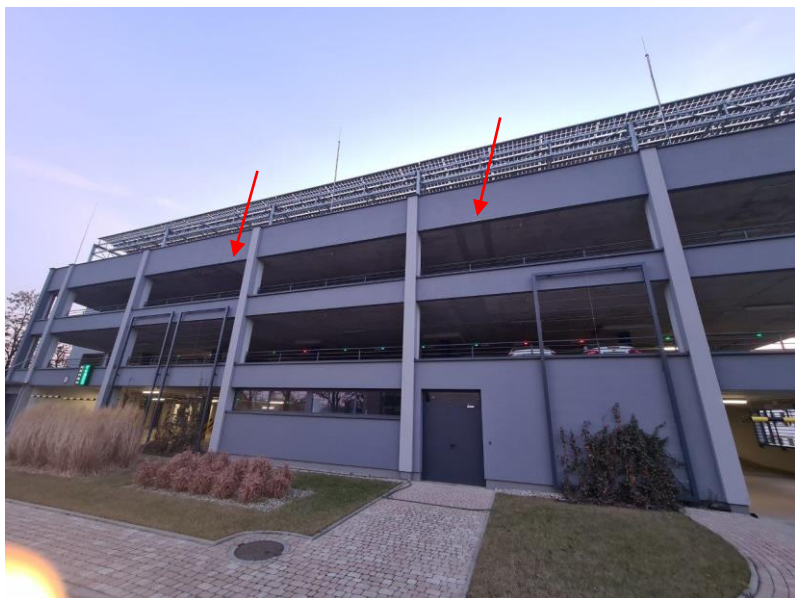
Zacieki związane z nieszczelnościami

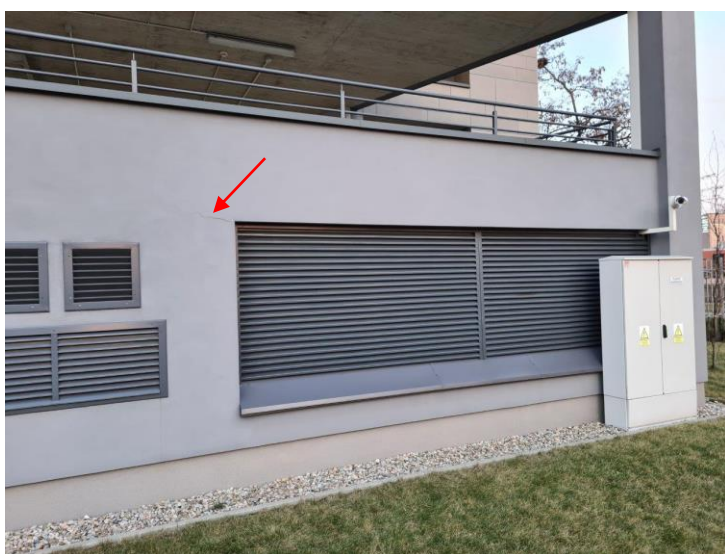
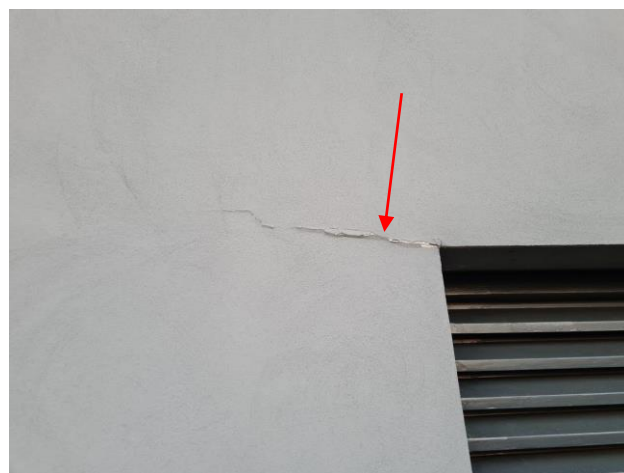
Zarysowanie

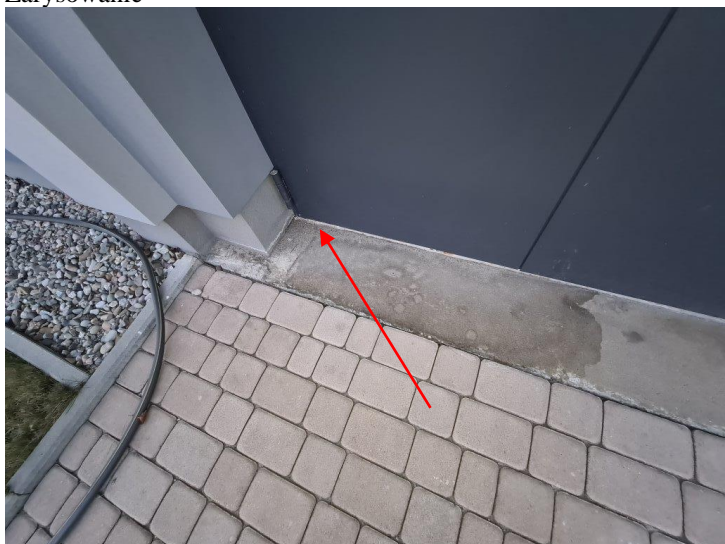
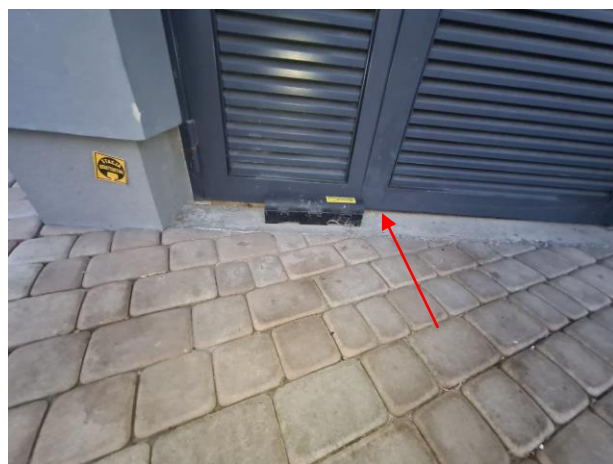
Nieszczelność pod drzwiami powoduje ścian wewnątrz pomieszczenia
