EKSPERTYZA TECHNICZNA

Dokumentację sporządzono 15 marca 2017r

Nazwa inwestycji: **Remont więźby dachowej oraz elewacji kościoła parafialnego ... w Strzegomiu**

Adres inwestycji: **58-150 Strzegom, Plac Jana Pawła II nr 8**

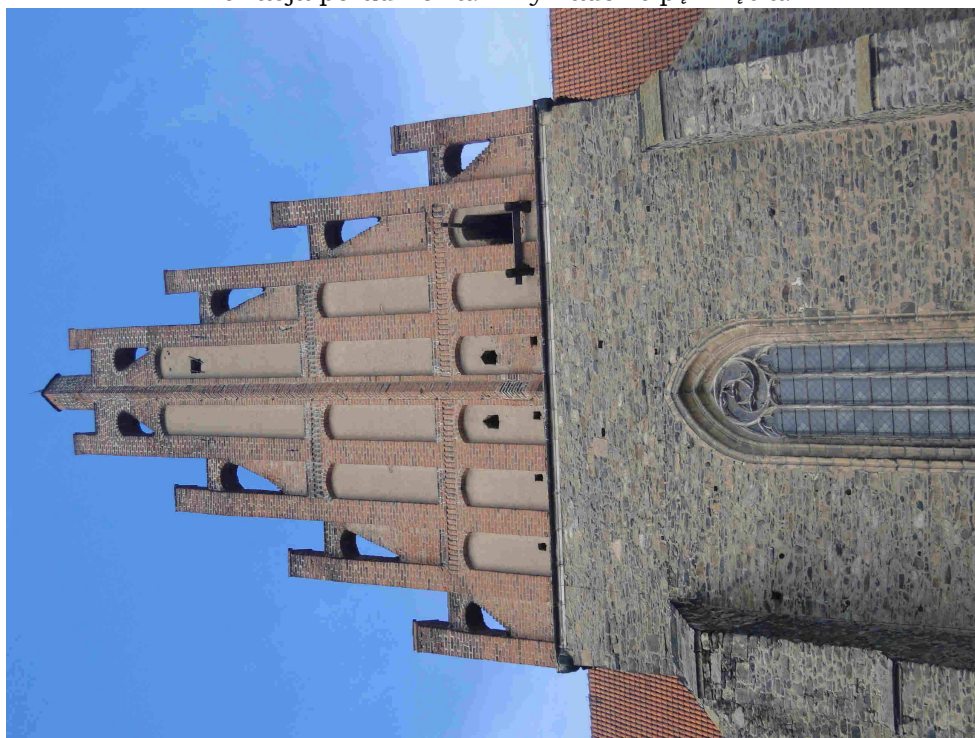
Foto 1.

Elewacja południowa. Przykładowe pęknięcia.

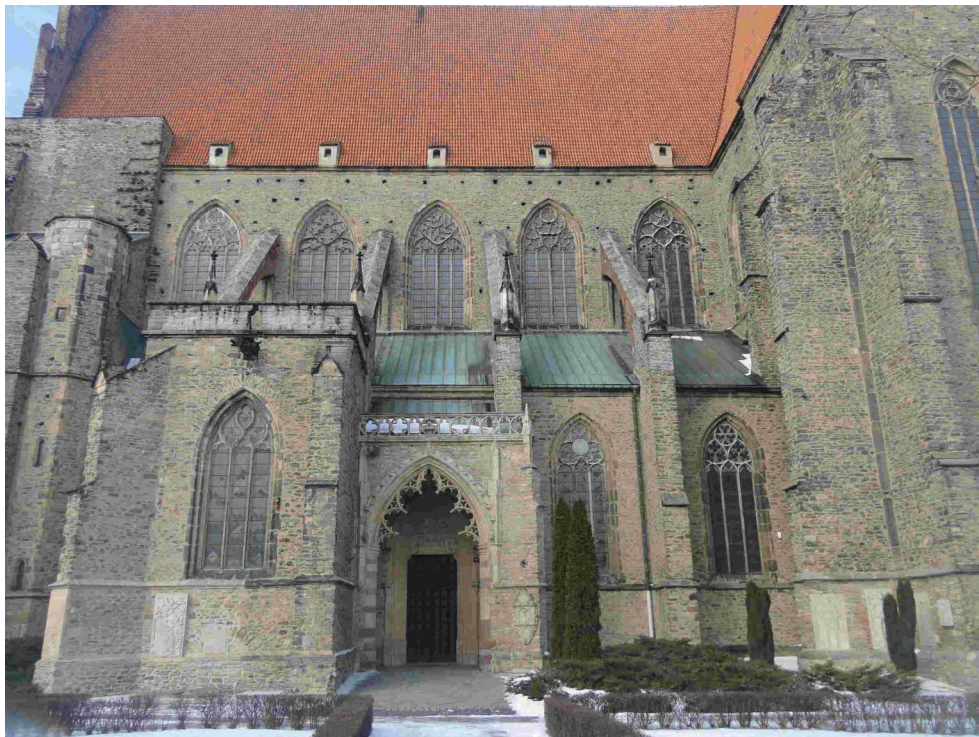
Foto 2.

Elewacja południowa. Widok szczytu transeptu.

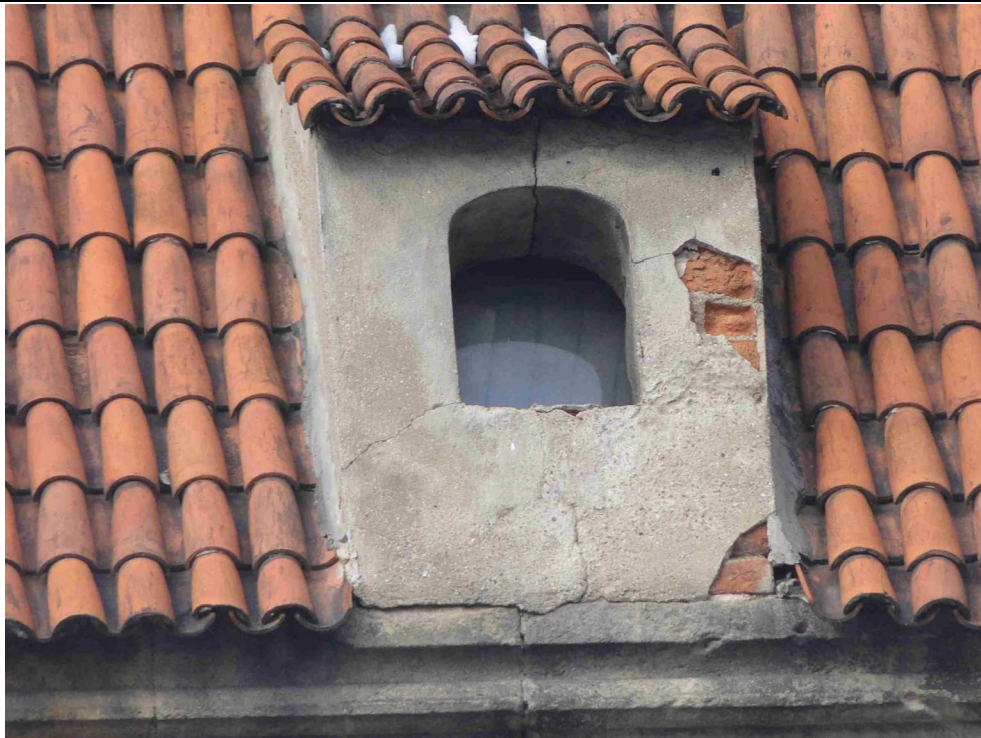
Foto 4.

Elewacja południowa. Degradacja techniczna okna dachowego

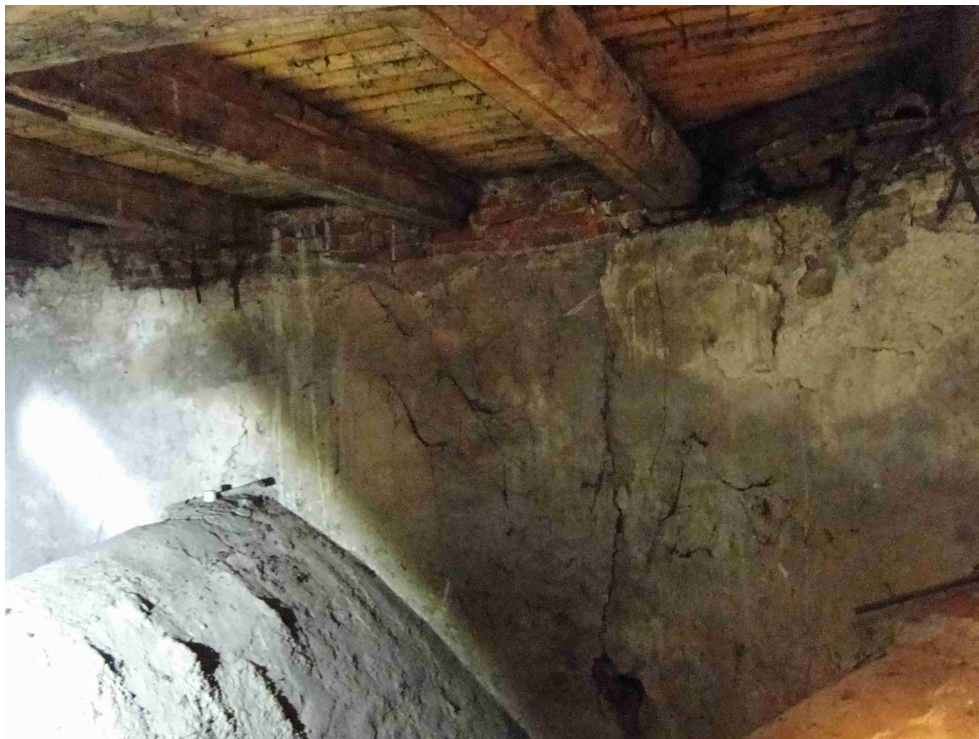
Foto 38.

Propagacja pęknięcia klucza łuku okiennego w prezbiterium nawy w kierunku korony muru

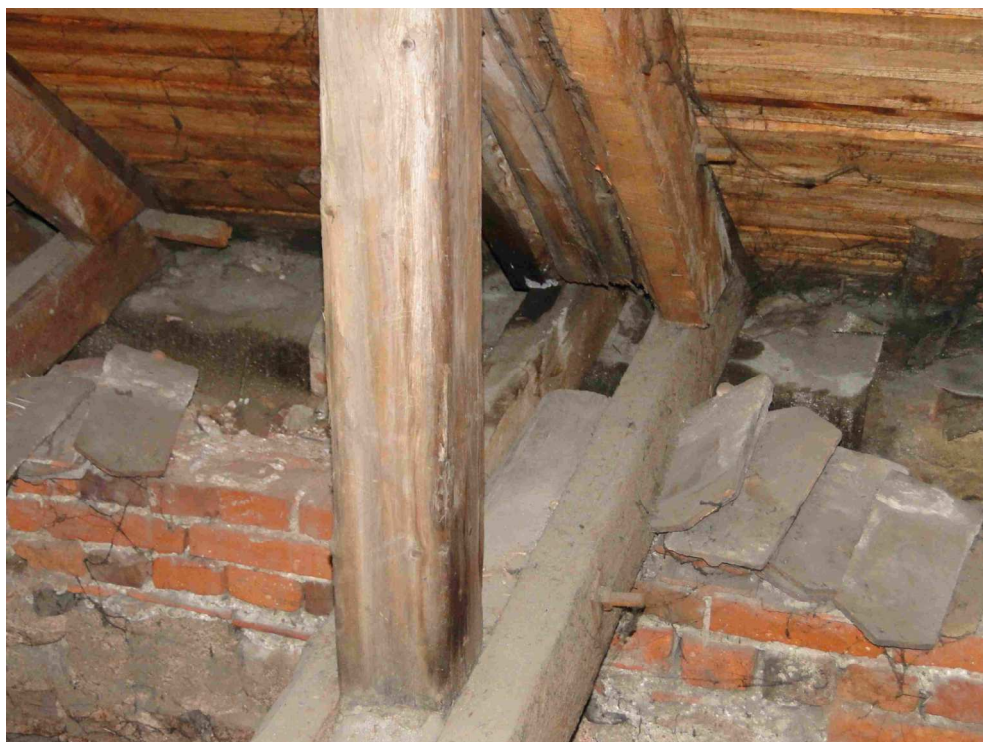
Foto 47.
Wtórne spoinowania ścian więzy

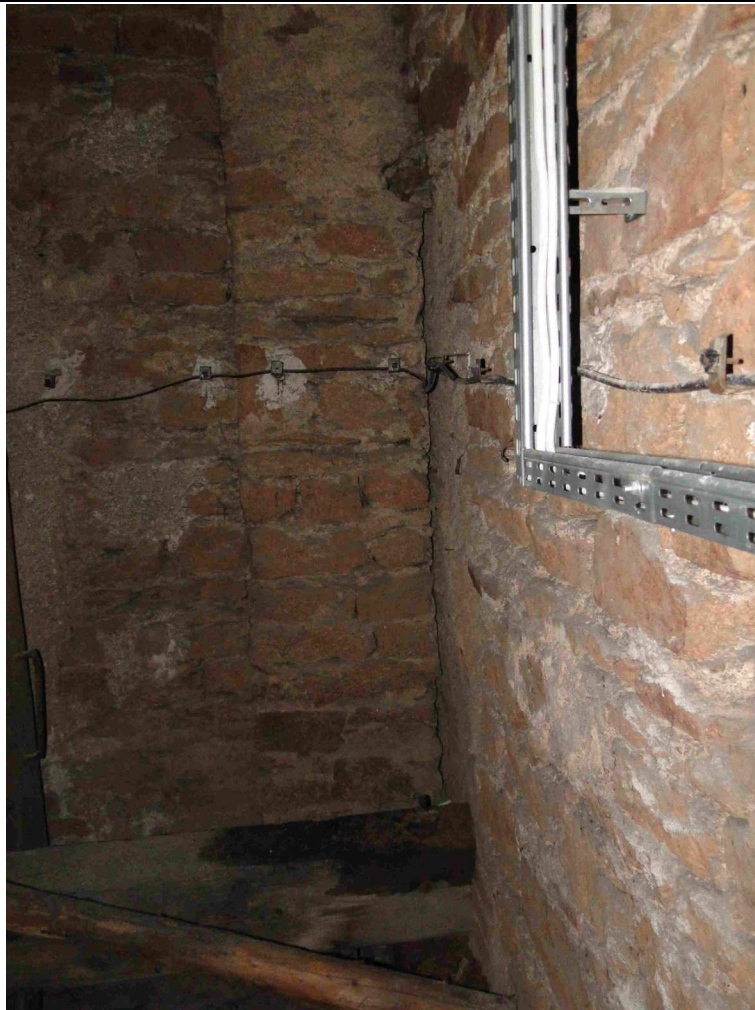
Foto 50.

Najbardziej istotne dla konstrukcji obiektu są pęknięcia ścian na styku bryły kościoła z bryłą wieży. W trakcie oględzin stwierdzono widoczny brak przewiązania murarskiego pomiędzy ścianami nawy głównej a ścianą wieży, pokrywający się co do lokalizacji z głównym pęknięciem widocznym od wnętrza nawy. Nie można jednoznacznie określić czasu powstania oraz tempa propagacji stwierdzonych pęknięć. Świadczy o tym m.in. zabrudzenie pęknięć. Nie stwierdzono również nadmiernego przesunięcia się płaszczyzn ściany w miejsca zaistnienia pęknięcia. Świadczyć to może o lokalnym upodatkowaniu konstrukcji masowej ścian i redystrybucji naprężeń w jego zaistnieniu.

Brak przewiązania murarskiego północnej ściany nawy głównej i wieży

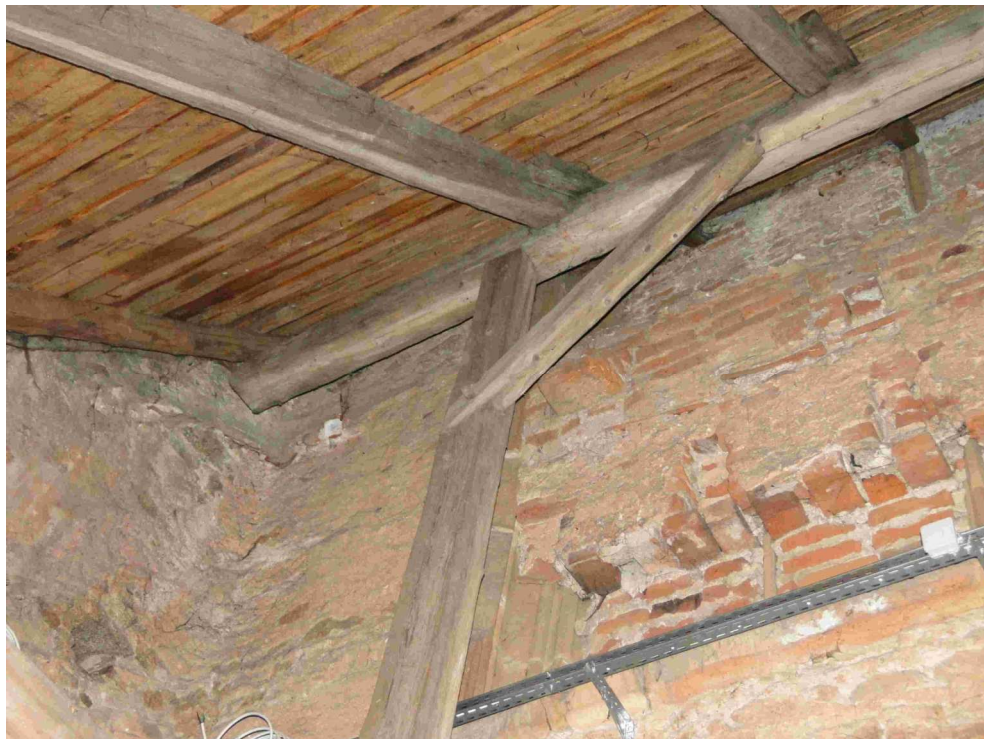
Foto 52.

Zamurowania okna w północnej ścianie nawy głównej przy wieży

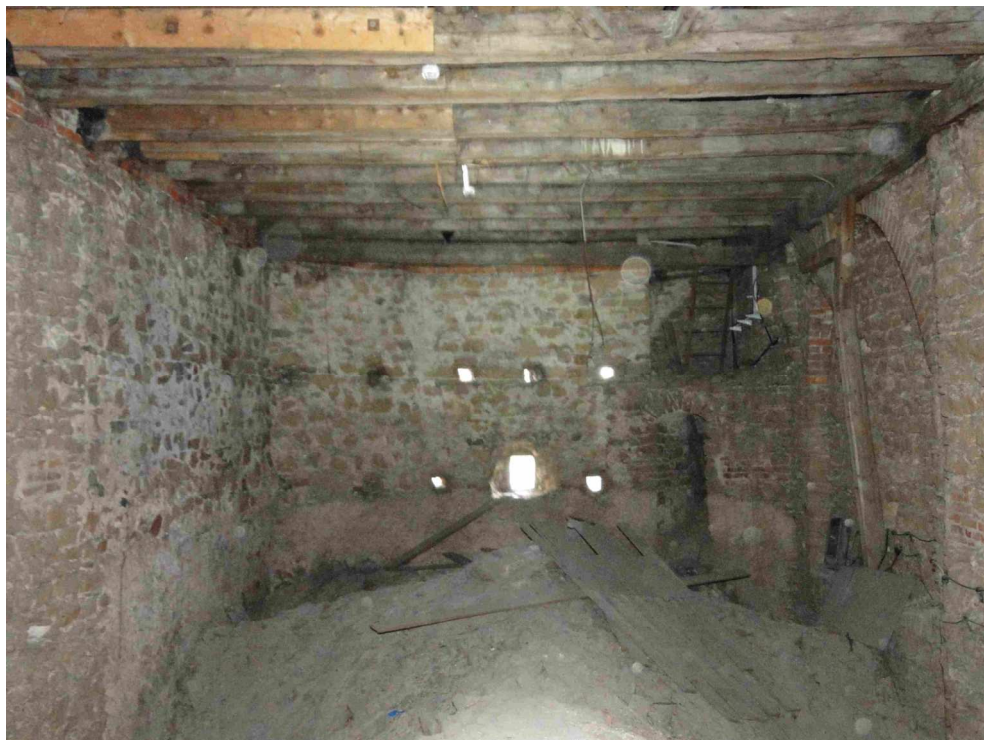
Foto 53.

Zamurowania okna w północnej ścianie nawy głównej przy transepcie

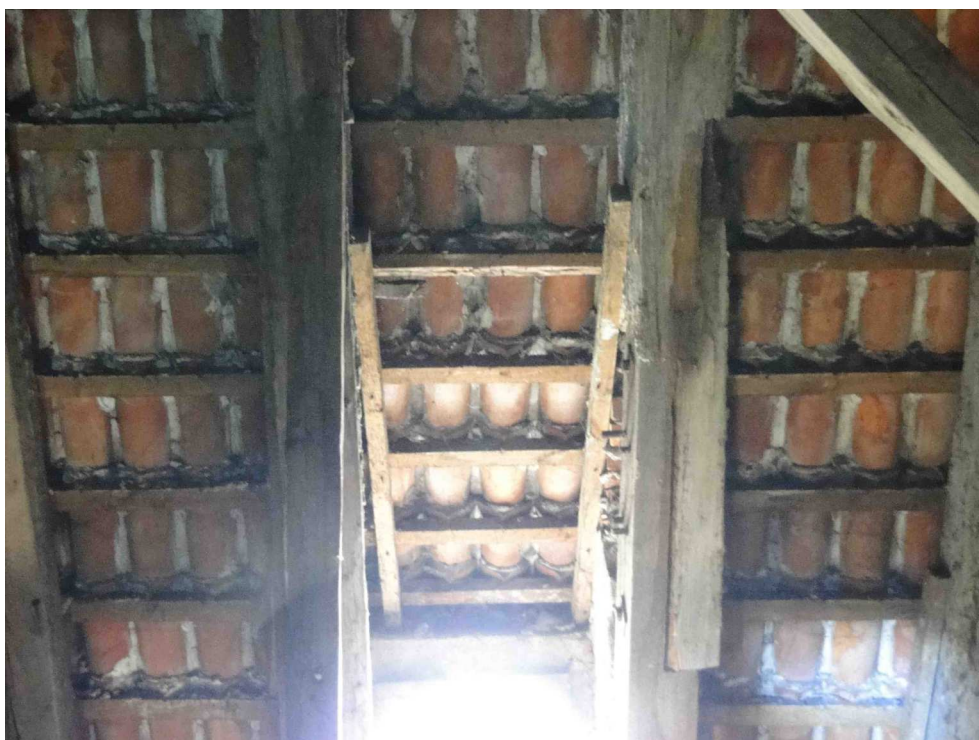
Foto 55.

Degradacja techniczna elementów pokrycia dachu

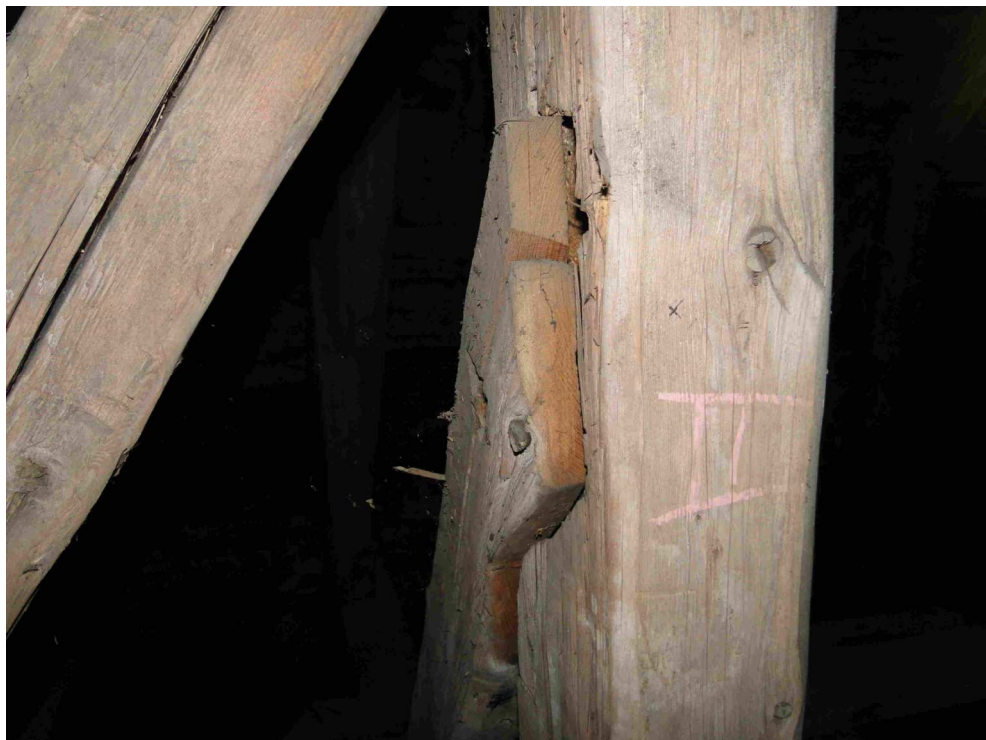
Foto 67.

Nie usunięty fragment wzmacnianej końcówki belki wiązarowej

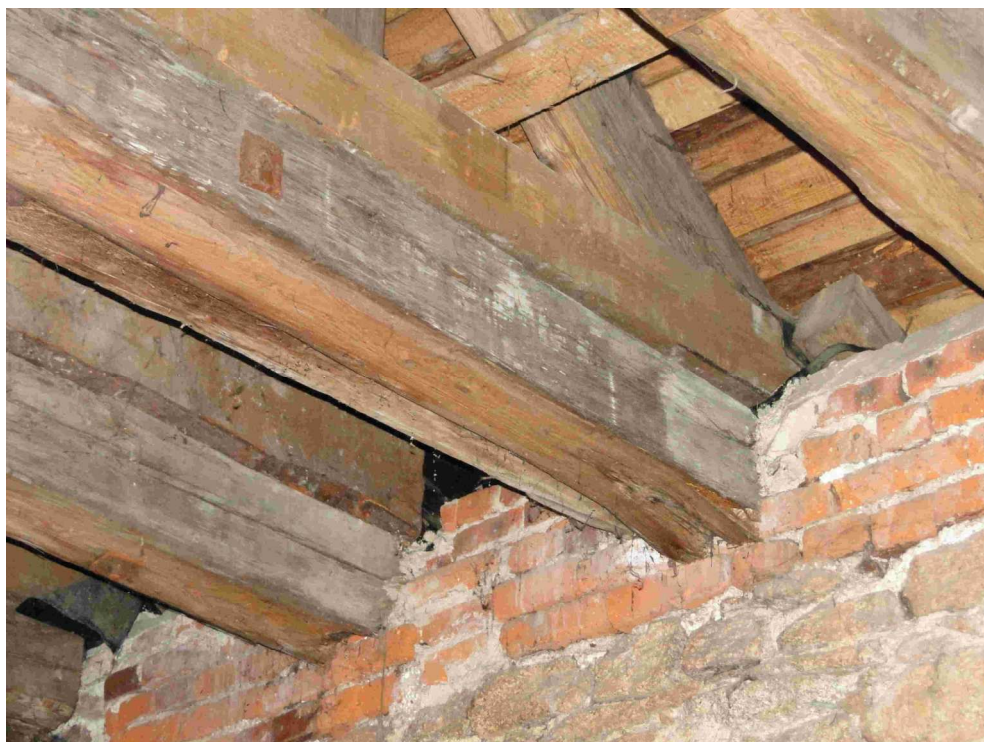
Foto 72.

Wzmocnienia i wymiany elementów konstrukcji ciesielskiej

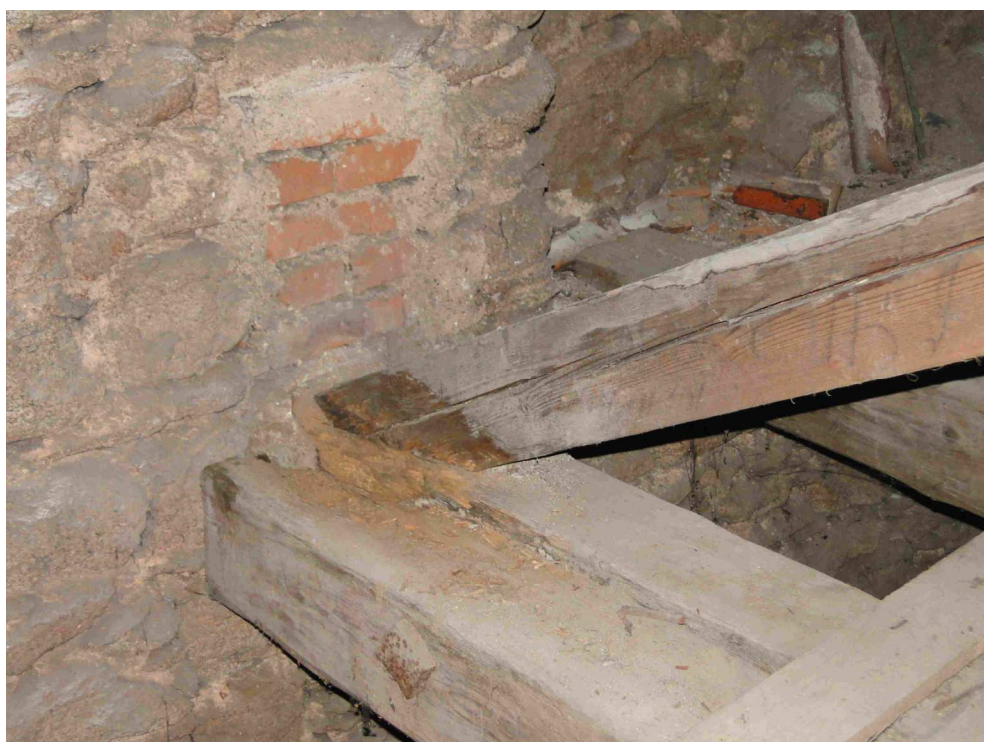
Foto 73.

Wymiana końcówek belek wiązarowych

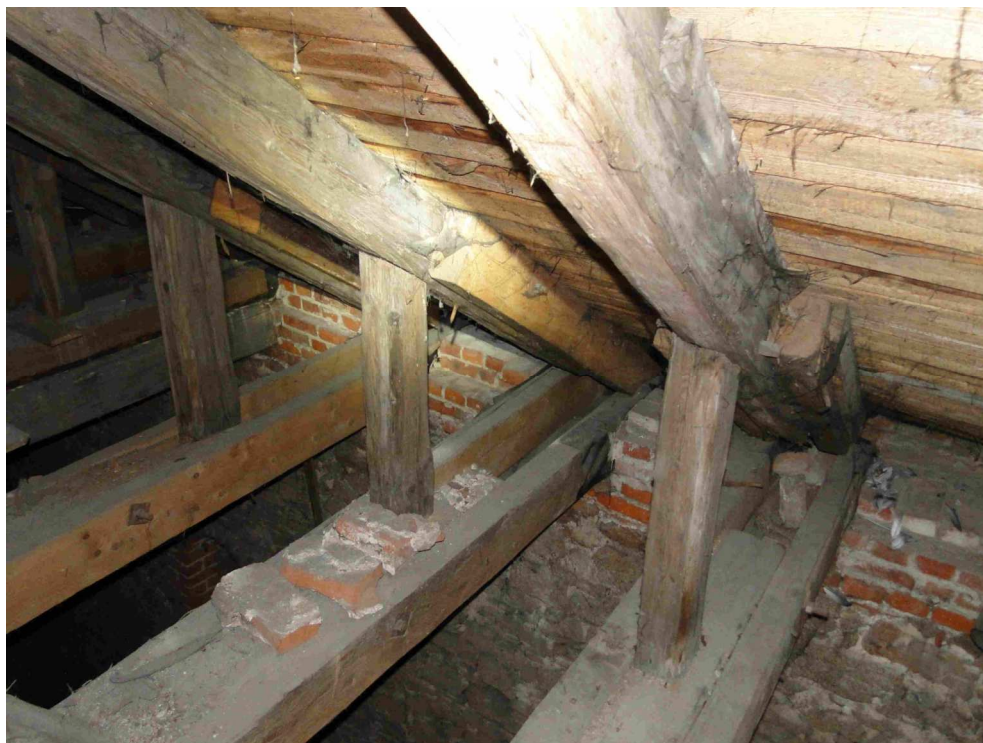
Foto 74.

Wzmocnienie końcówek belek wiązarowych

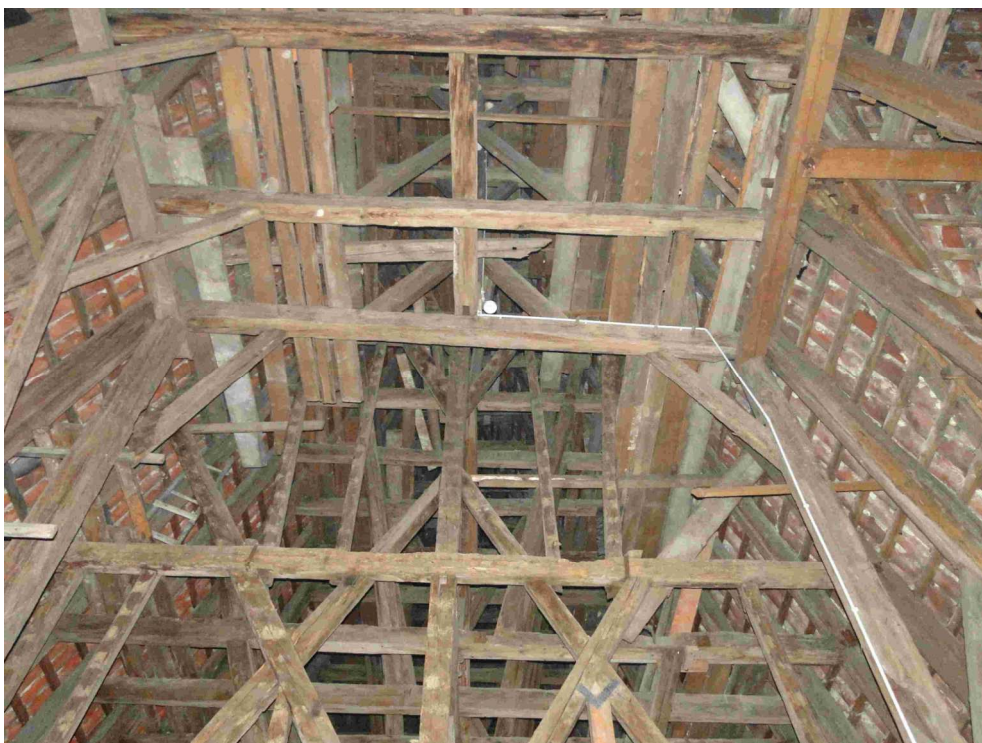
Foto 77.

Wzmocnienia i wymiany końcówek belek wiązarowych

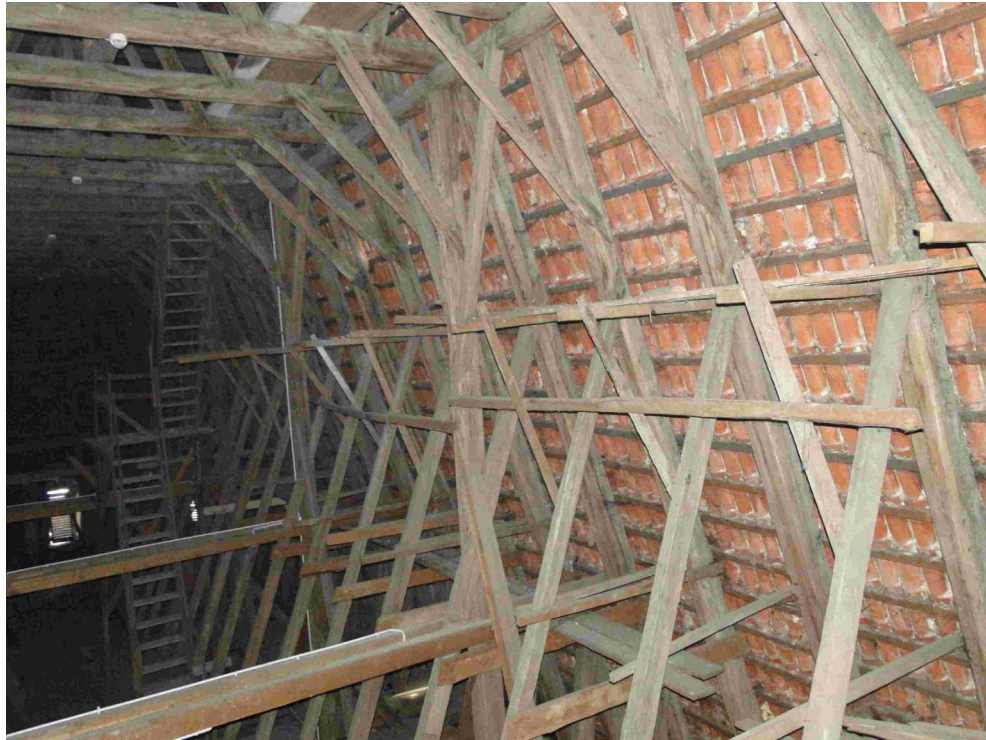
Foto 78.

Widok konstrukcji ciesielskiej zachodniej części nawy głównej

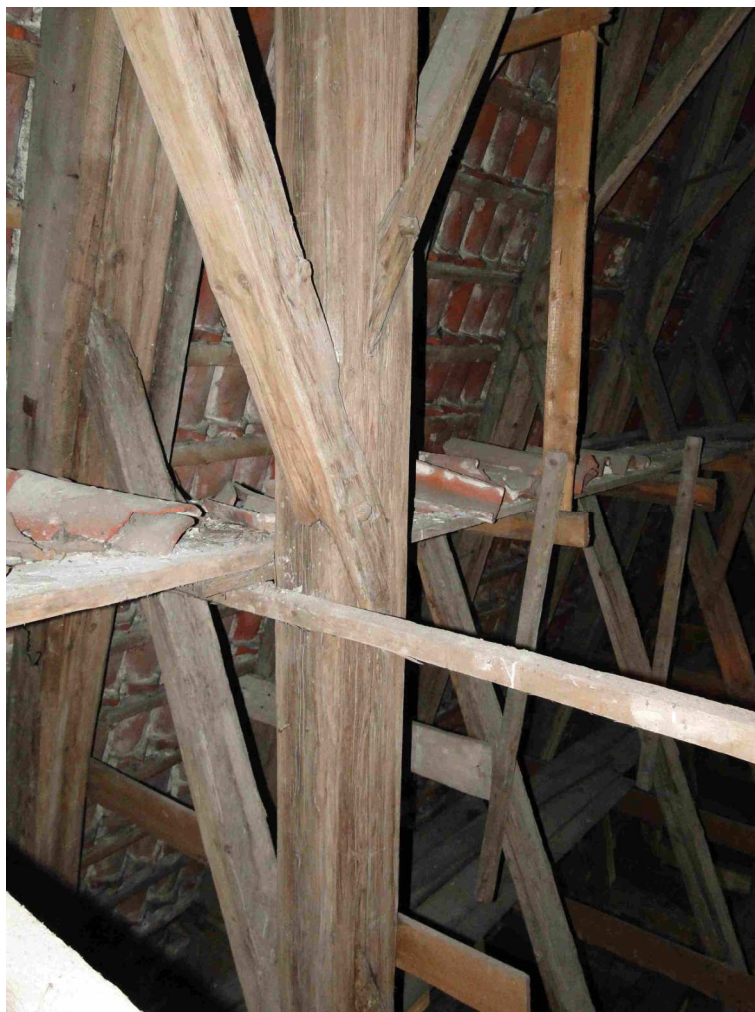
Foto 79.

Górny układ komunikacyjny wschodniej części nawy głównej

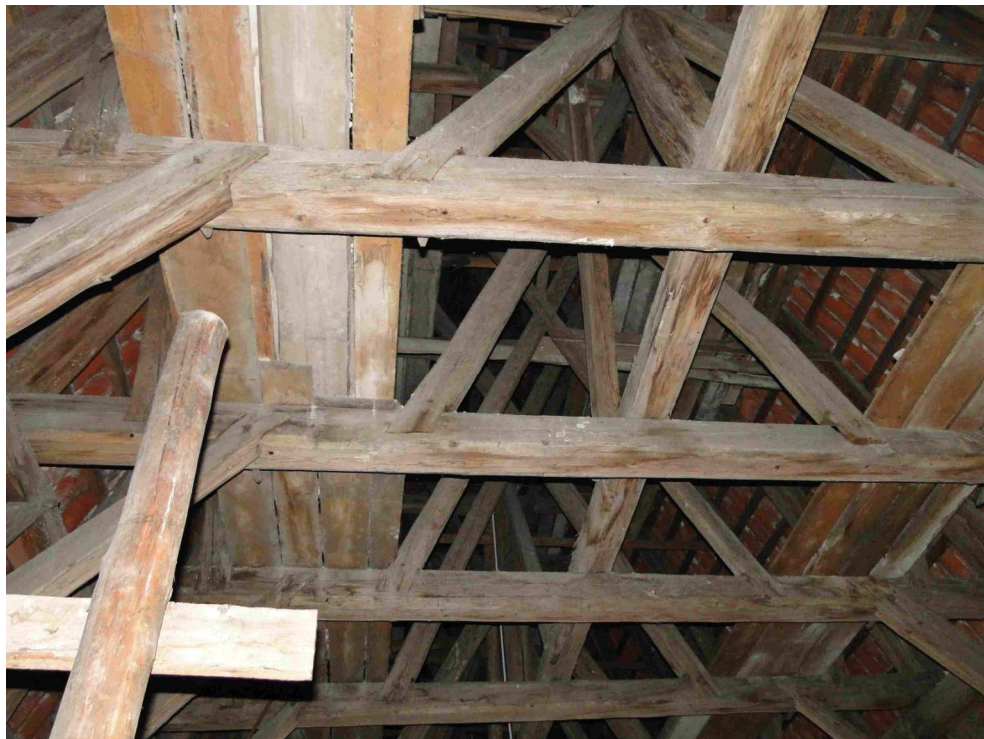
Foto 80.

Górny układ komunikacyjny wschodniej części nawy głównej

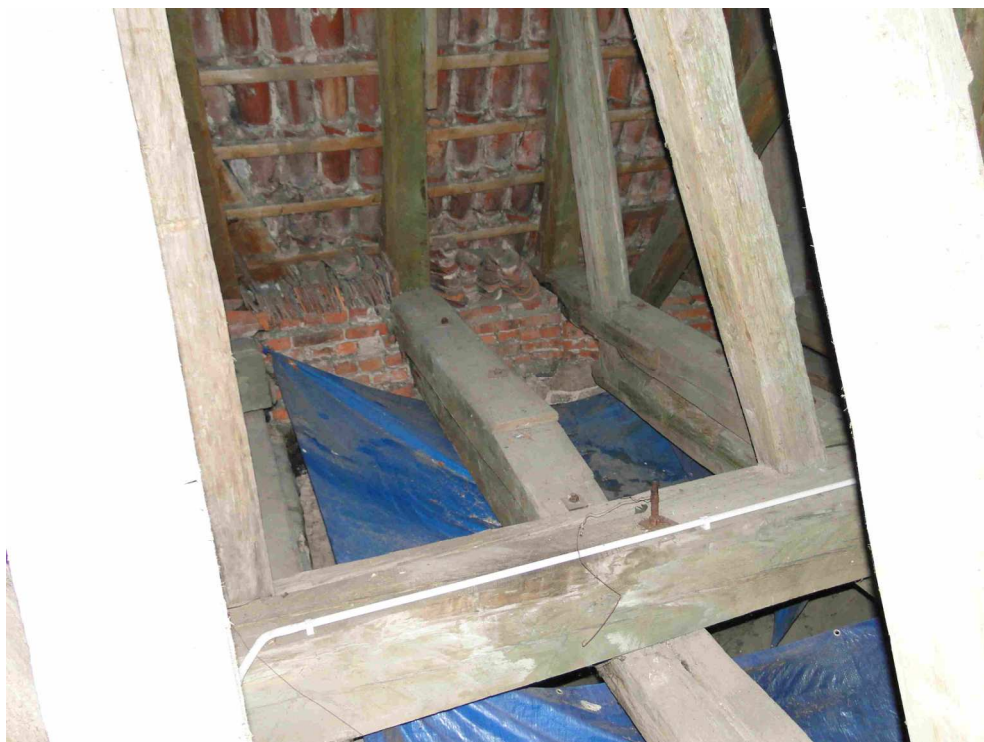
Foto 81.

Górny układ konstrukcji ciesielskiej nawy głównej

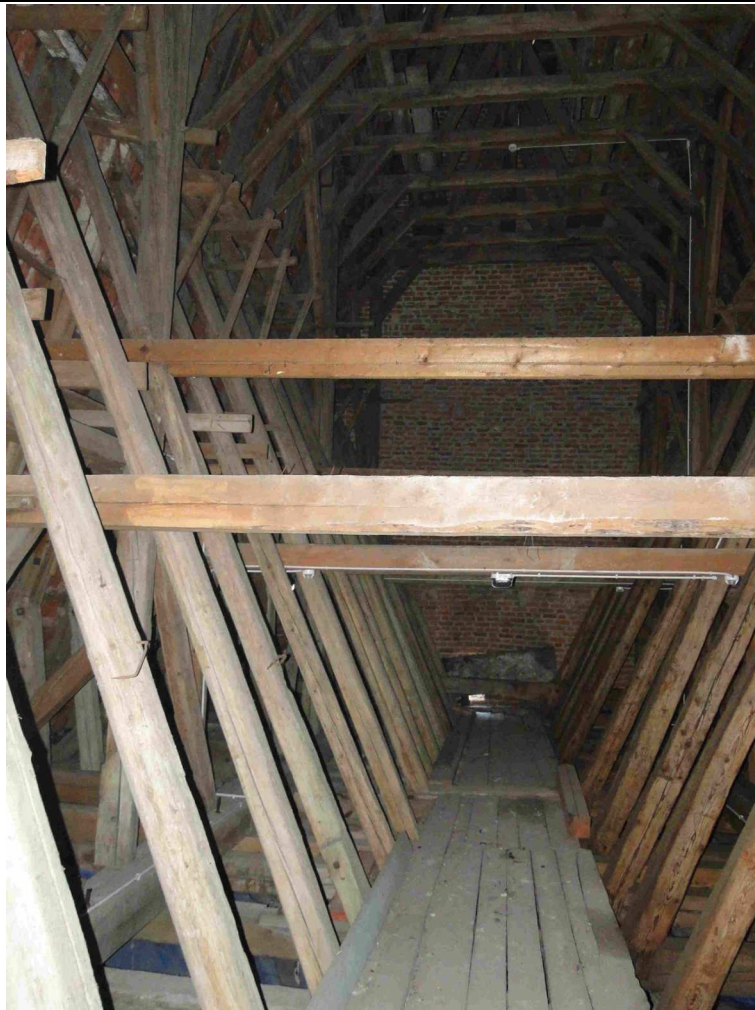
Foto 82.

Transept – zabezpieczenia przed zalewaniem sklepień

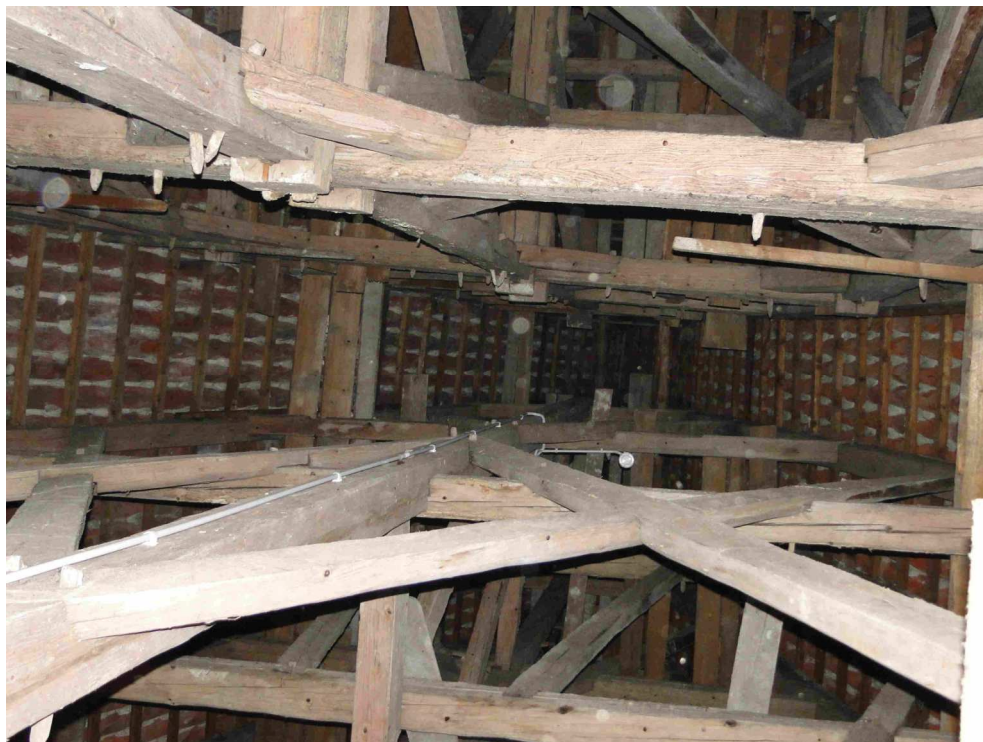
Foto 83.
Widok układu konstrukcyjnego transeptu

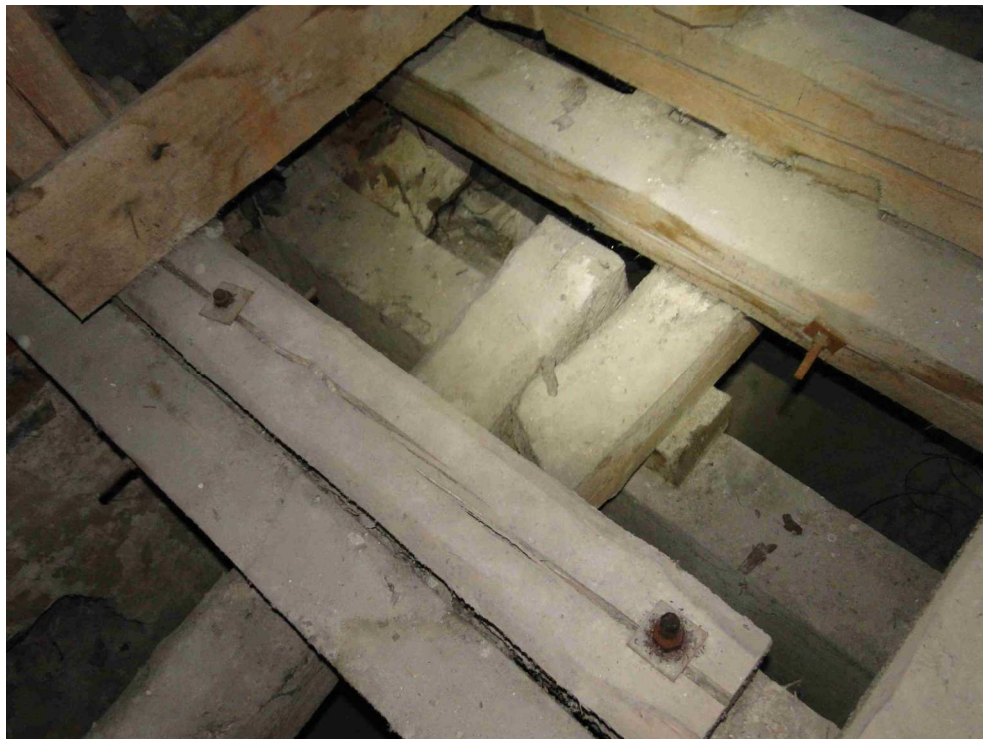
Foto 86.

Wymiana końcówek belek wiązarowych na skrzyżowaniu nawy i transeptu

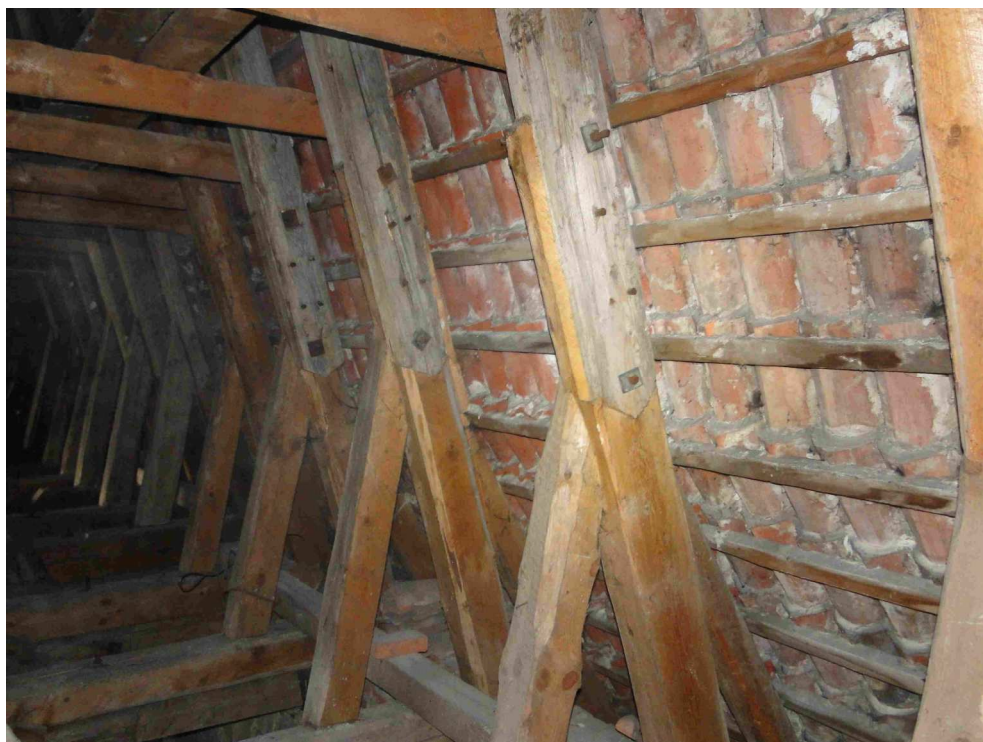
Foto 87.

Podciąg drewniany oparty na żelbetowych stężeniach wschodniej części nawy głównej

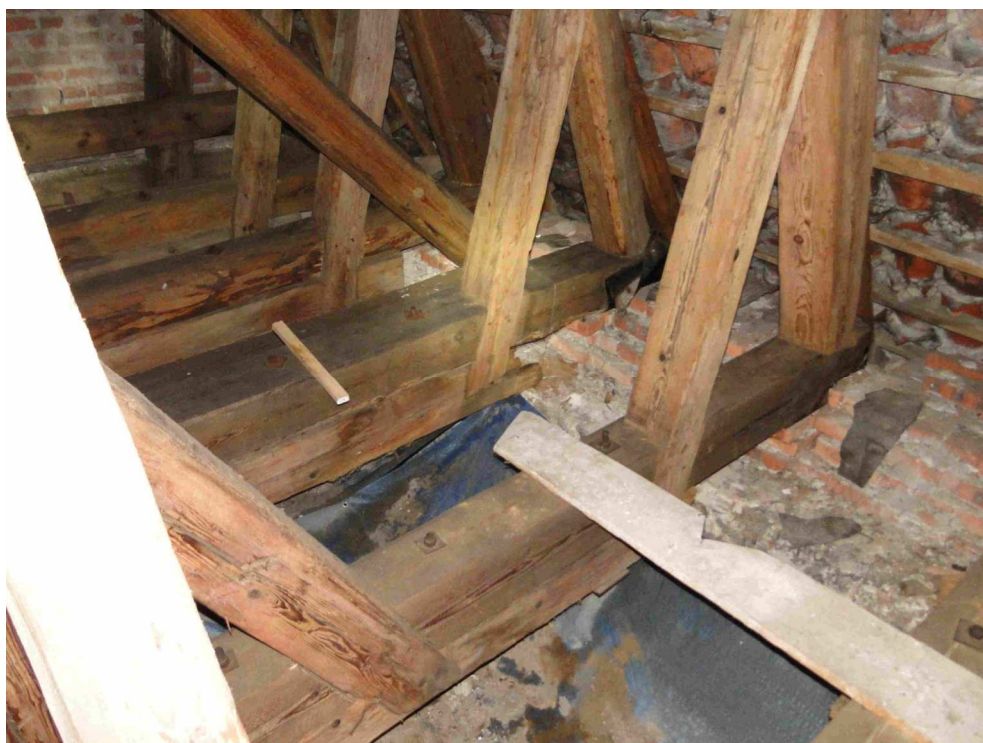
Foto 91.

Wzmocnienia i wymiany końcówek belek wiązarowych w nawie

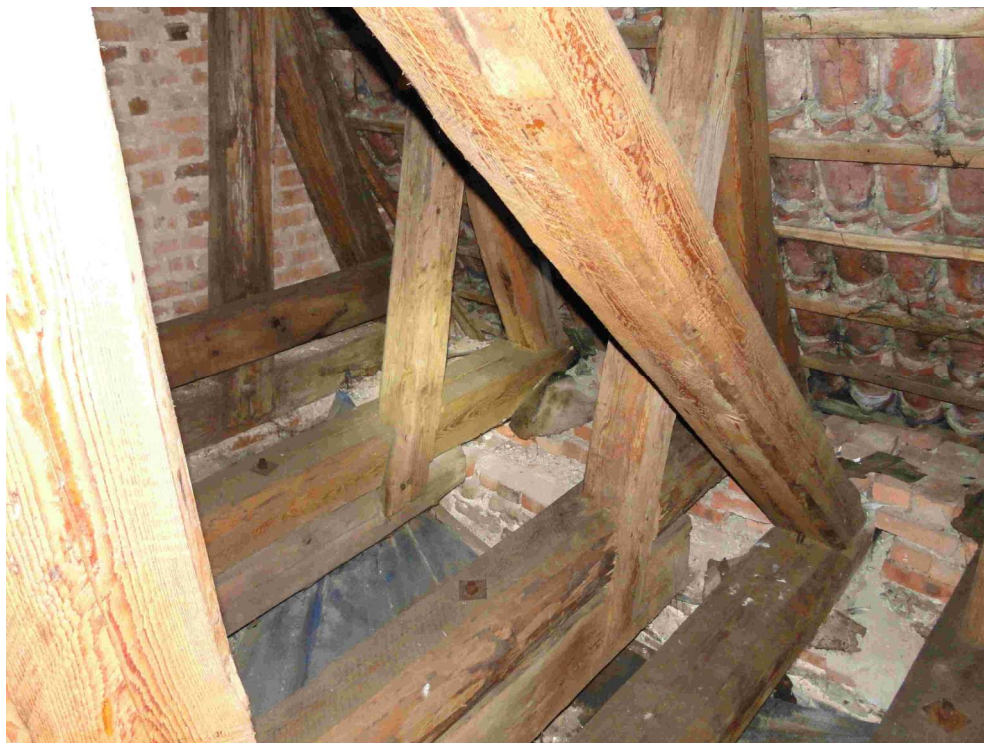
Foto 92.

Zalania konstrukcji ciesielskiej w północnym skrzydle transeptu

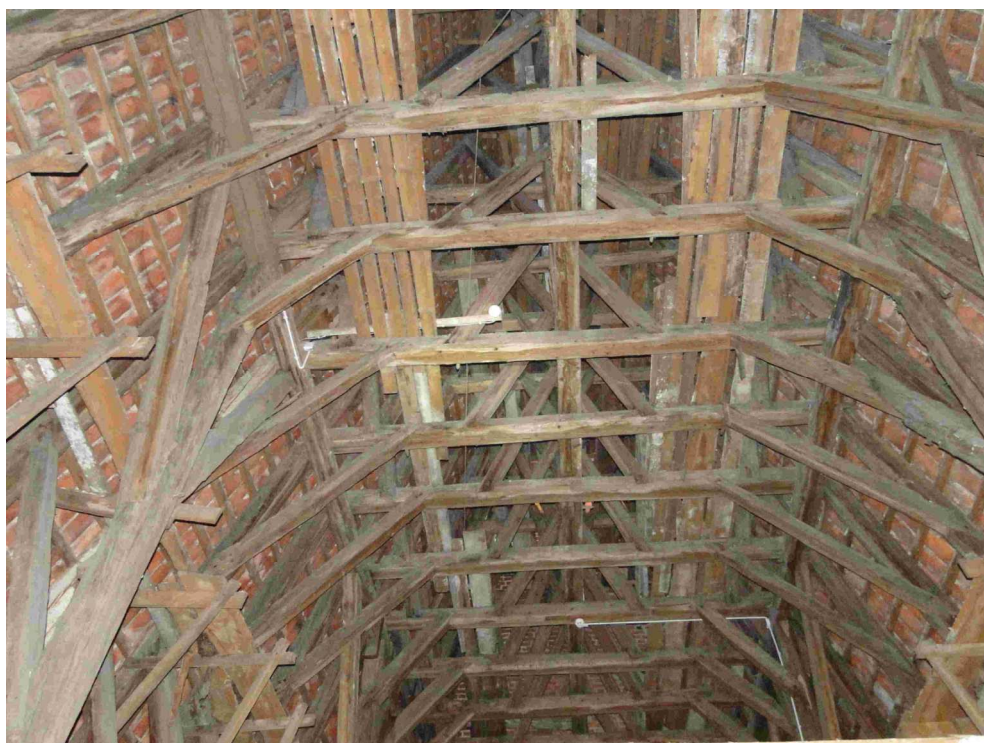
Foto 93.

Wzmocnienia i wymiany elementów ciesielskich w transepcie

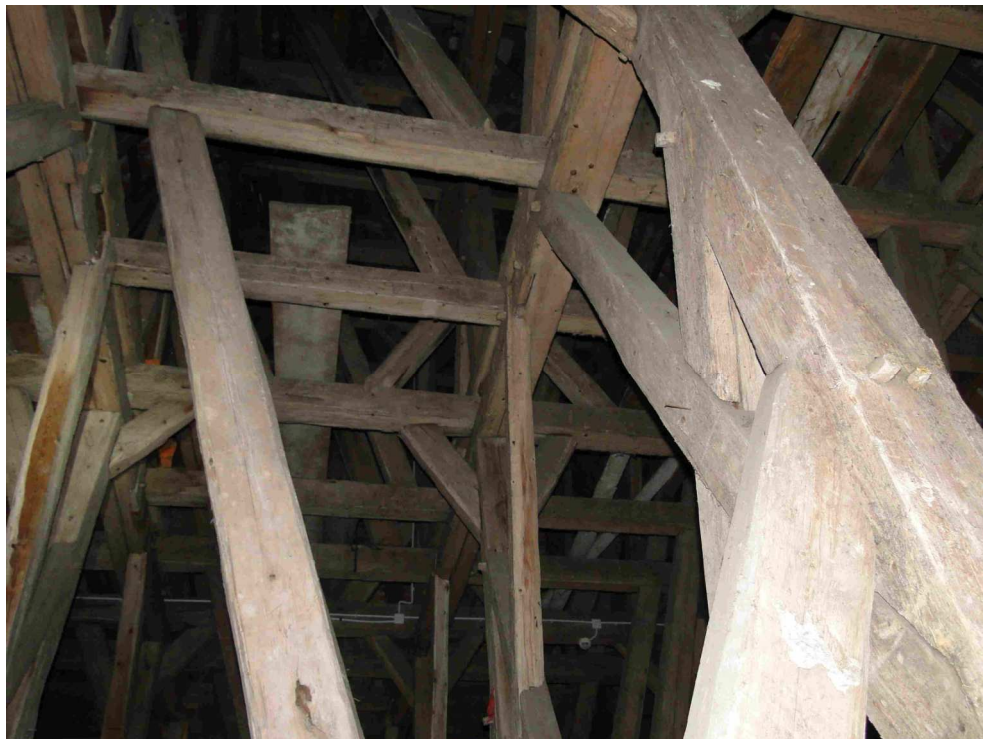
Foto 98.

Wzmocnienia konstrukcji storczykowej

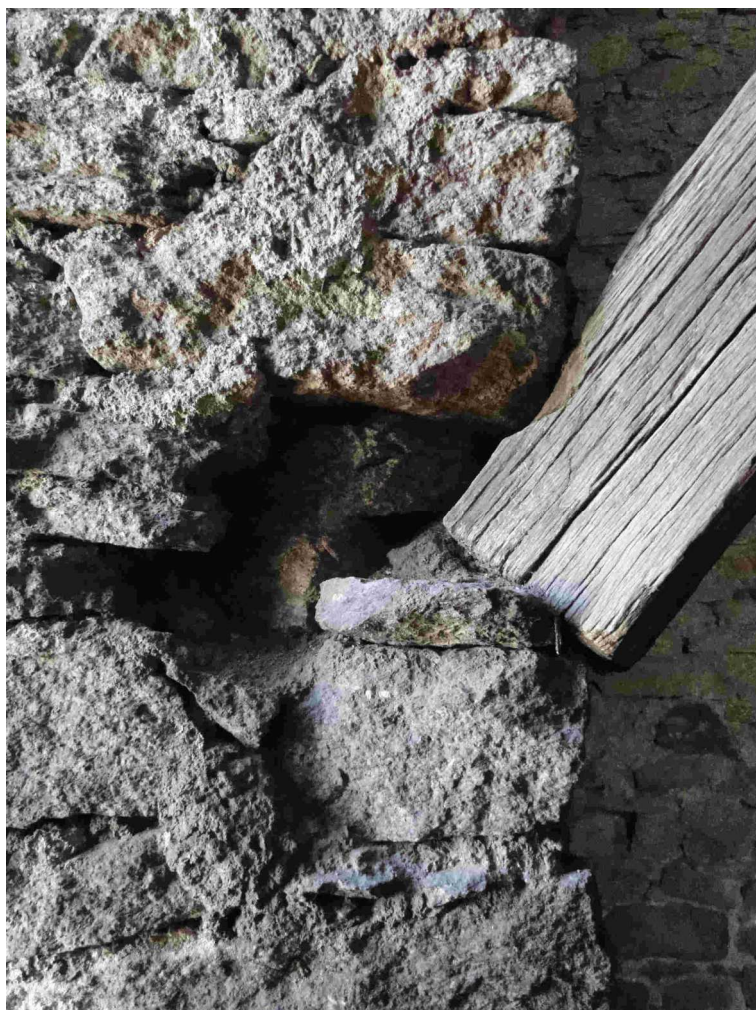
Foto 105.

Degradacja techniczna konstrukcji stropu wieży i deskowania
